**ИП МОИСЕЕНКО Н.В.**

## **Отчет о проведенном георадарном исследовании.**

**Исследование на территории прилегающей к существующим или разрушенным храмам на предмет поиска захоронений в г.Катайск, с.Верхняя Теча, с.Верхний Яр.**

**Заказчик: Шадринская Епархия Русской Православной Церкви (Московский Патриархат.)**

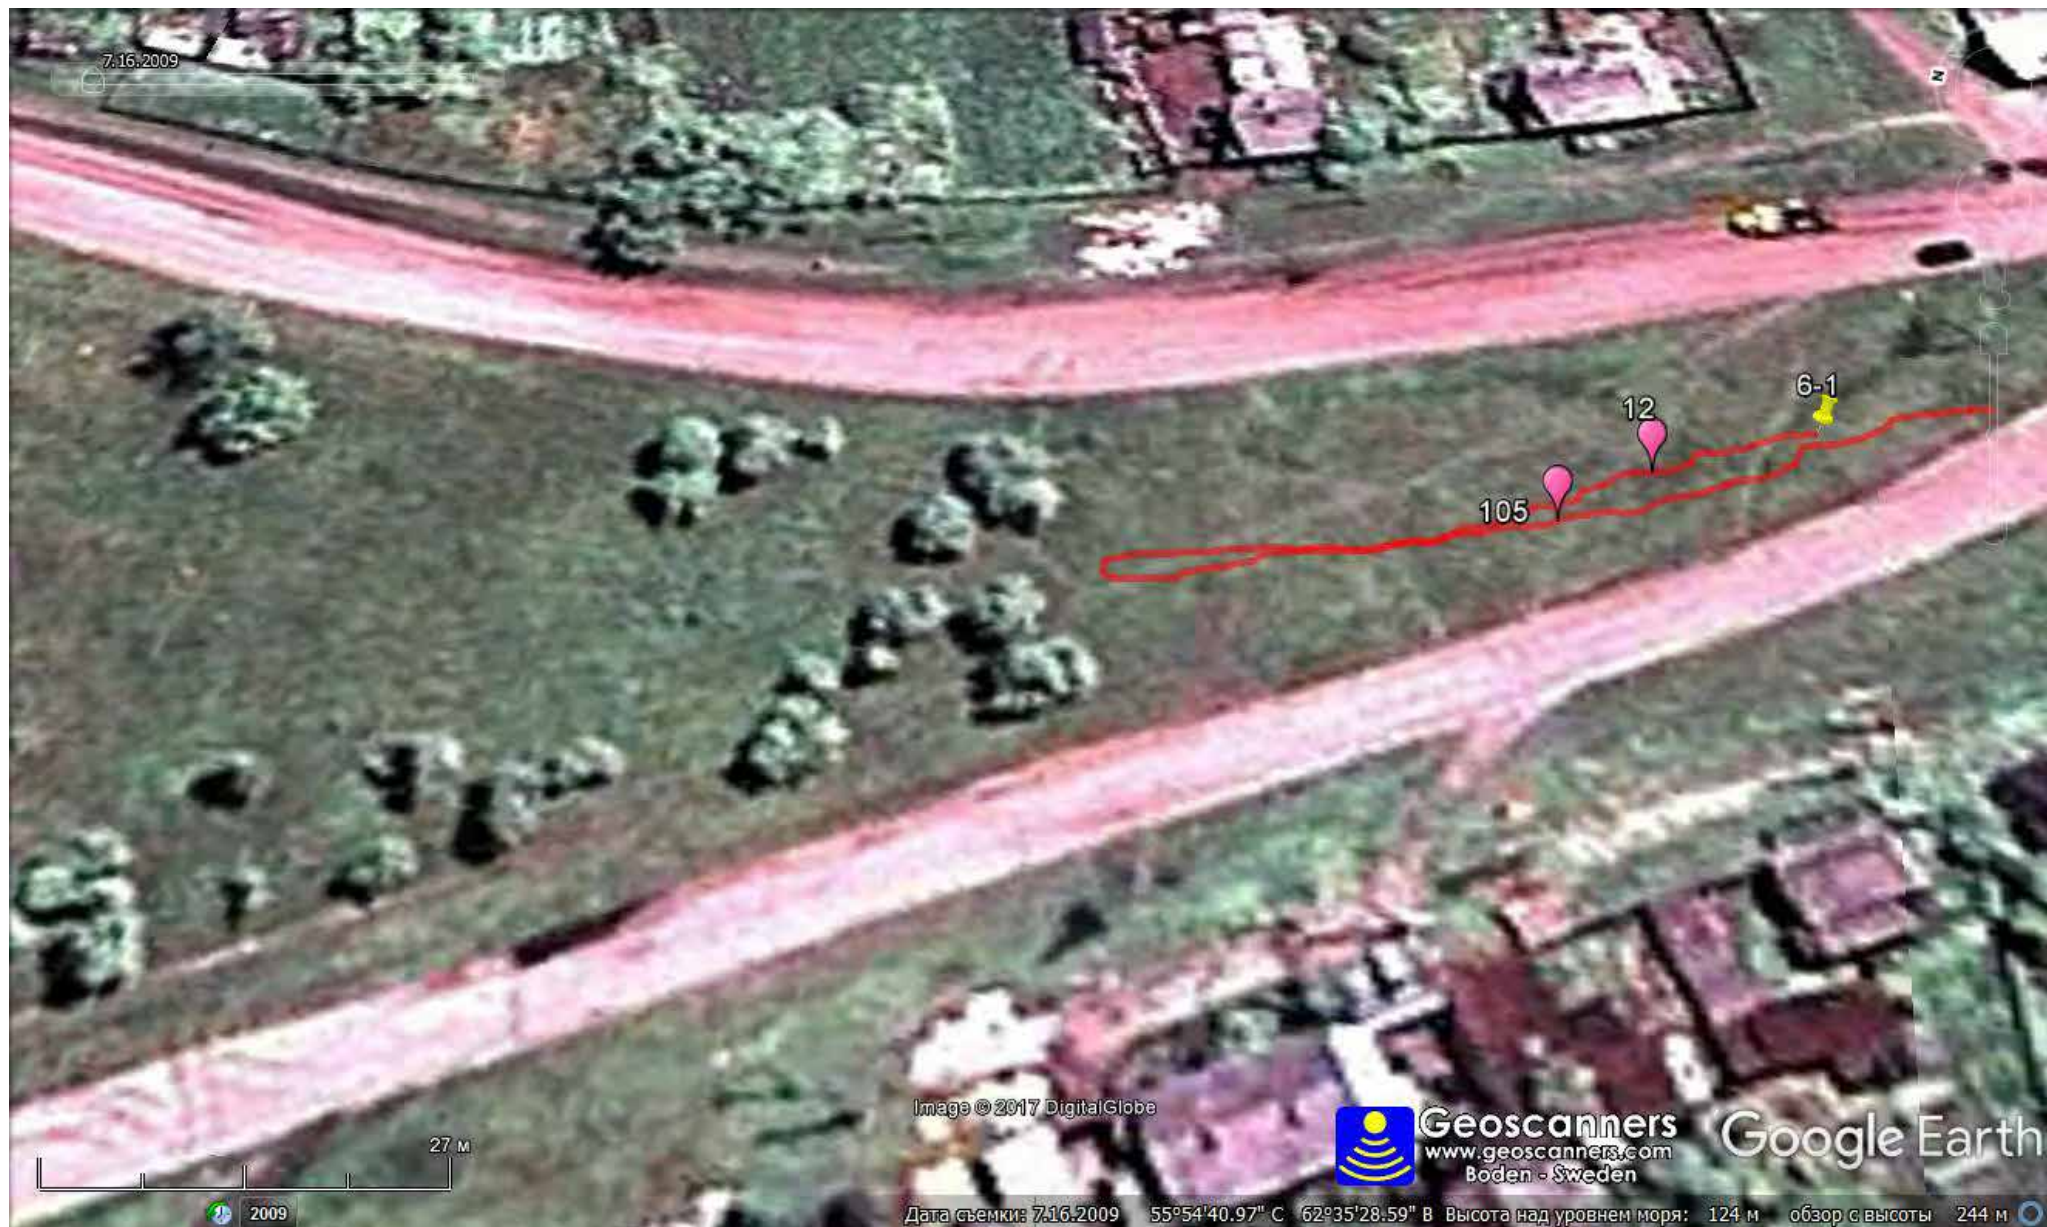
### 3.6 Профиль 6.

Вертикальными синими маркерами указано положение существующей ограды предполагаемого захоронения. На радарограмме около отметок 12м, 105м дистанции существуют неоднородности которые могут быть как захоронением так и иными останками зданий или вещей.

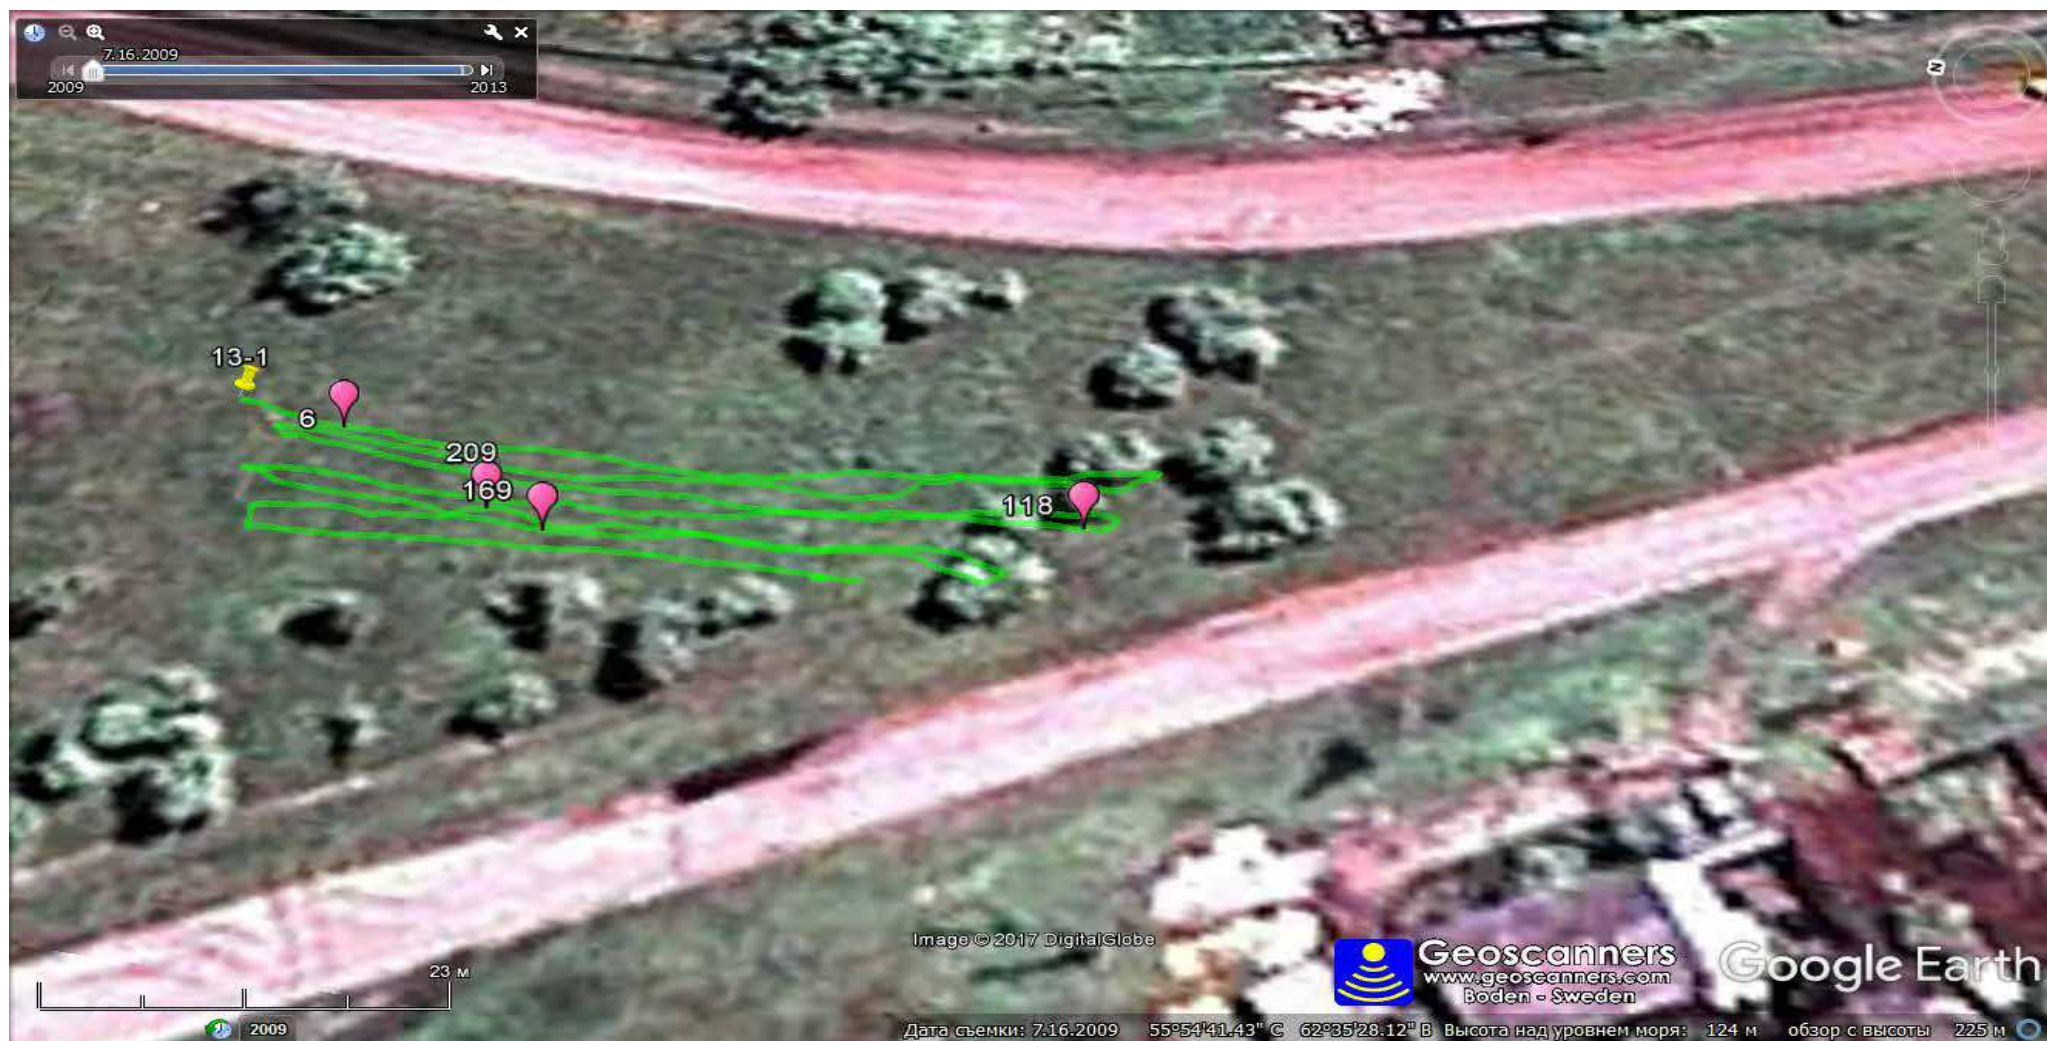
3.12 Профиль 13. На радарограмме около отметок 6м, 118м, 169м, 209м дистанции существуют неоднородности которые могут быть как захоронением так и иными останками зданий или вещей. Так же в этих местах нарушена пластовость грунта, что обычно говорит о наличии траншеи назначение которой установить георадаром нельзя.

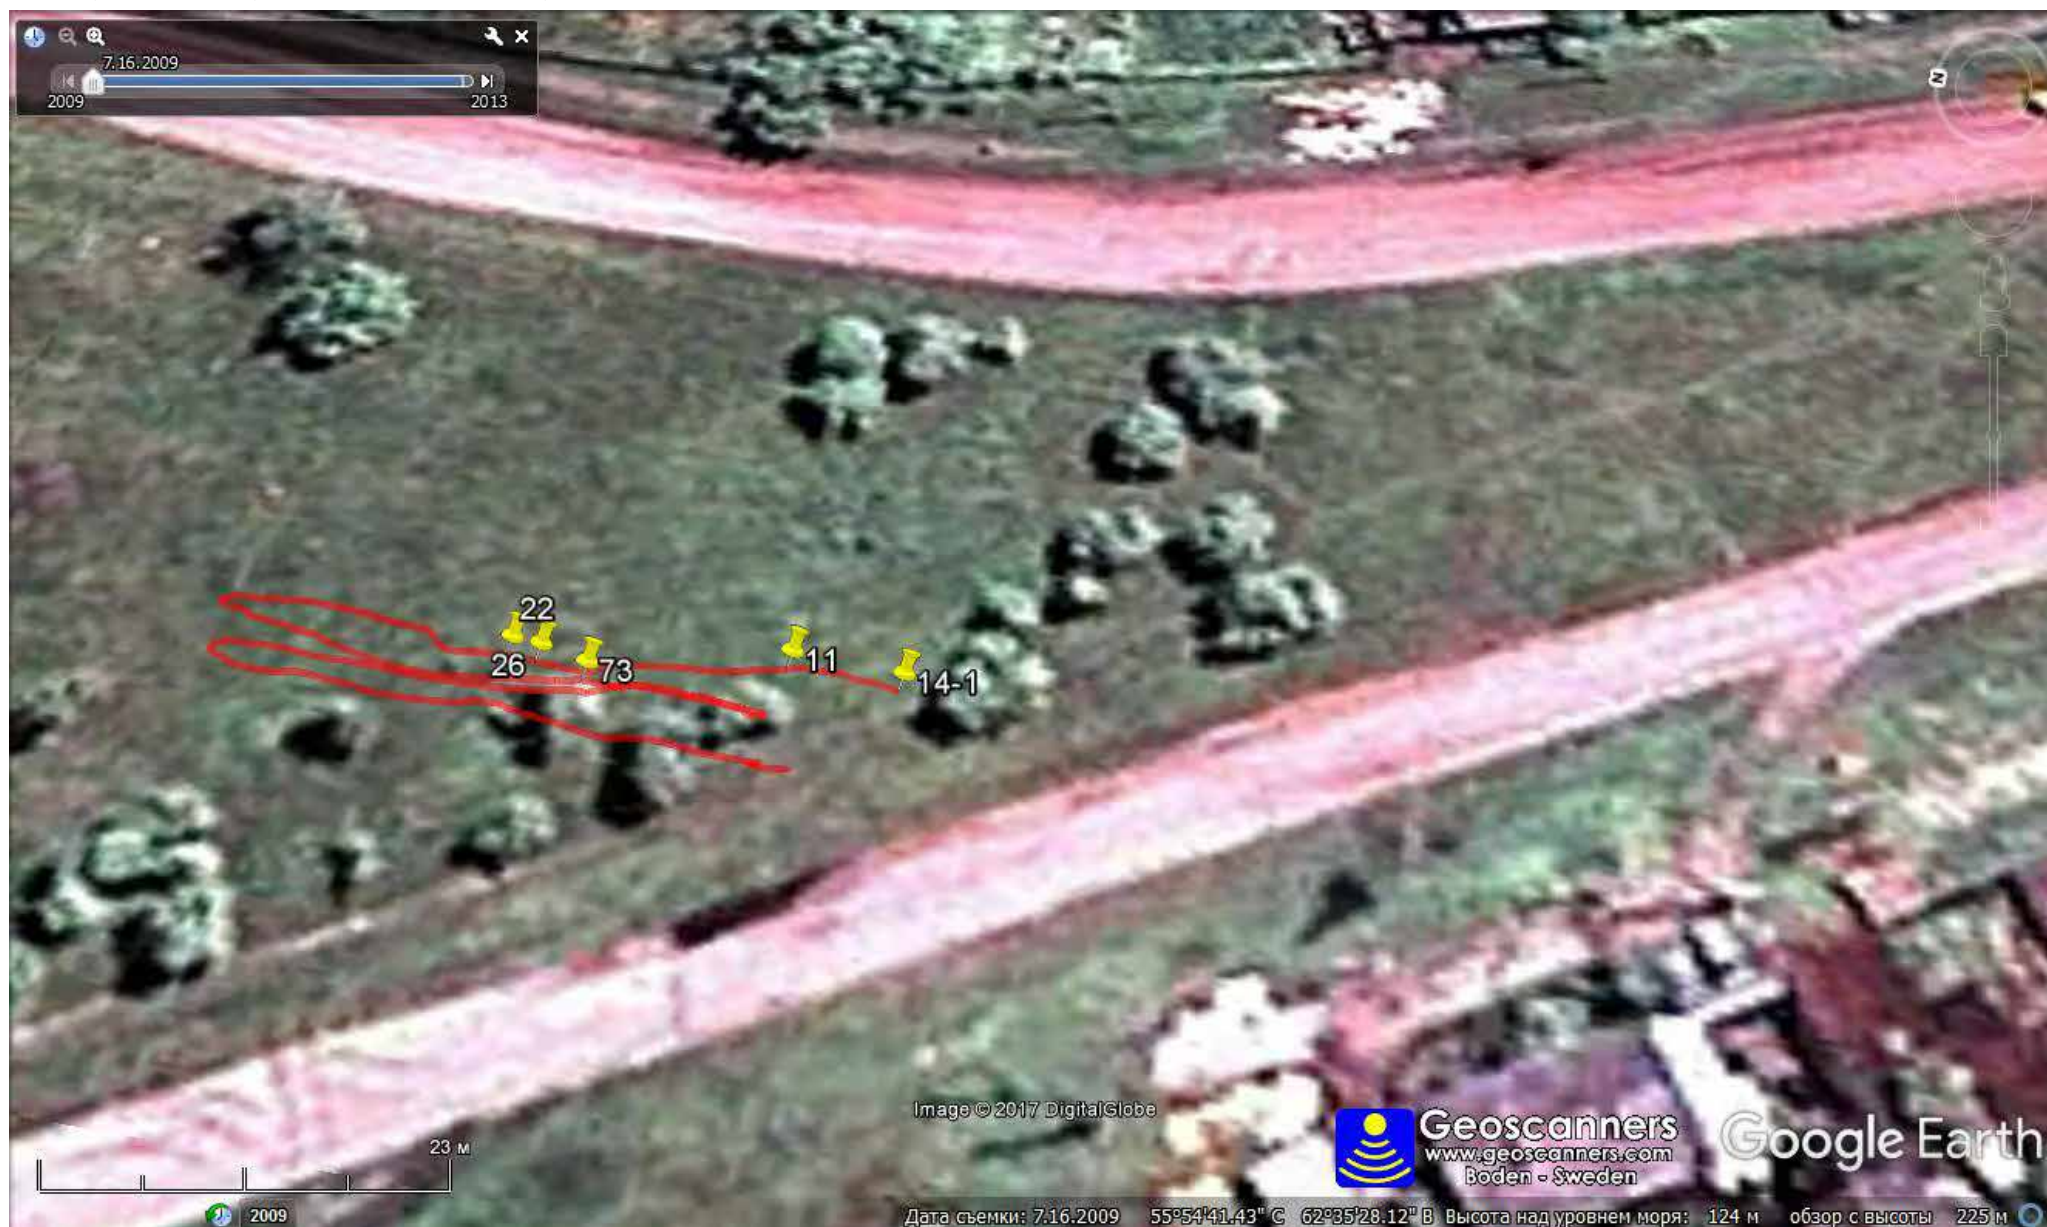
3.13 Профиль 14. На радарограмме около отметок 11м, 22м, 26м, 73м дистанции существуют неоднородности которые могут быть как захоронением так и иными останками зданий или вещей.

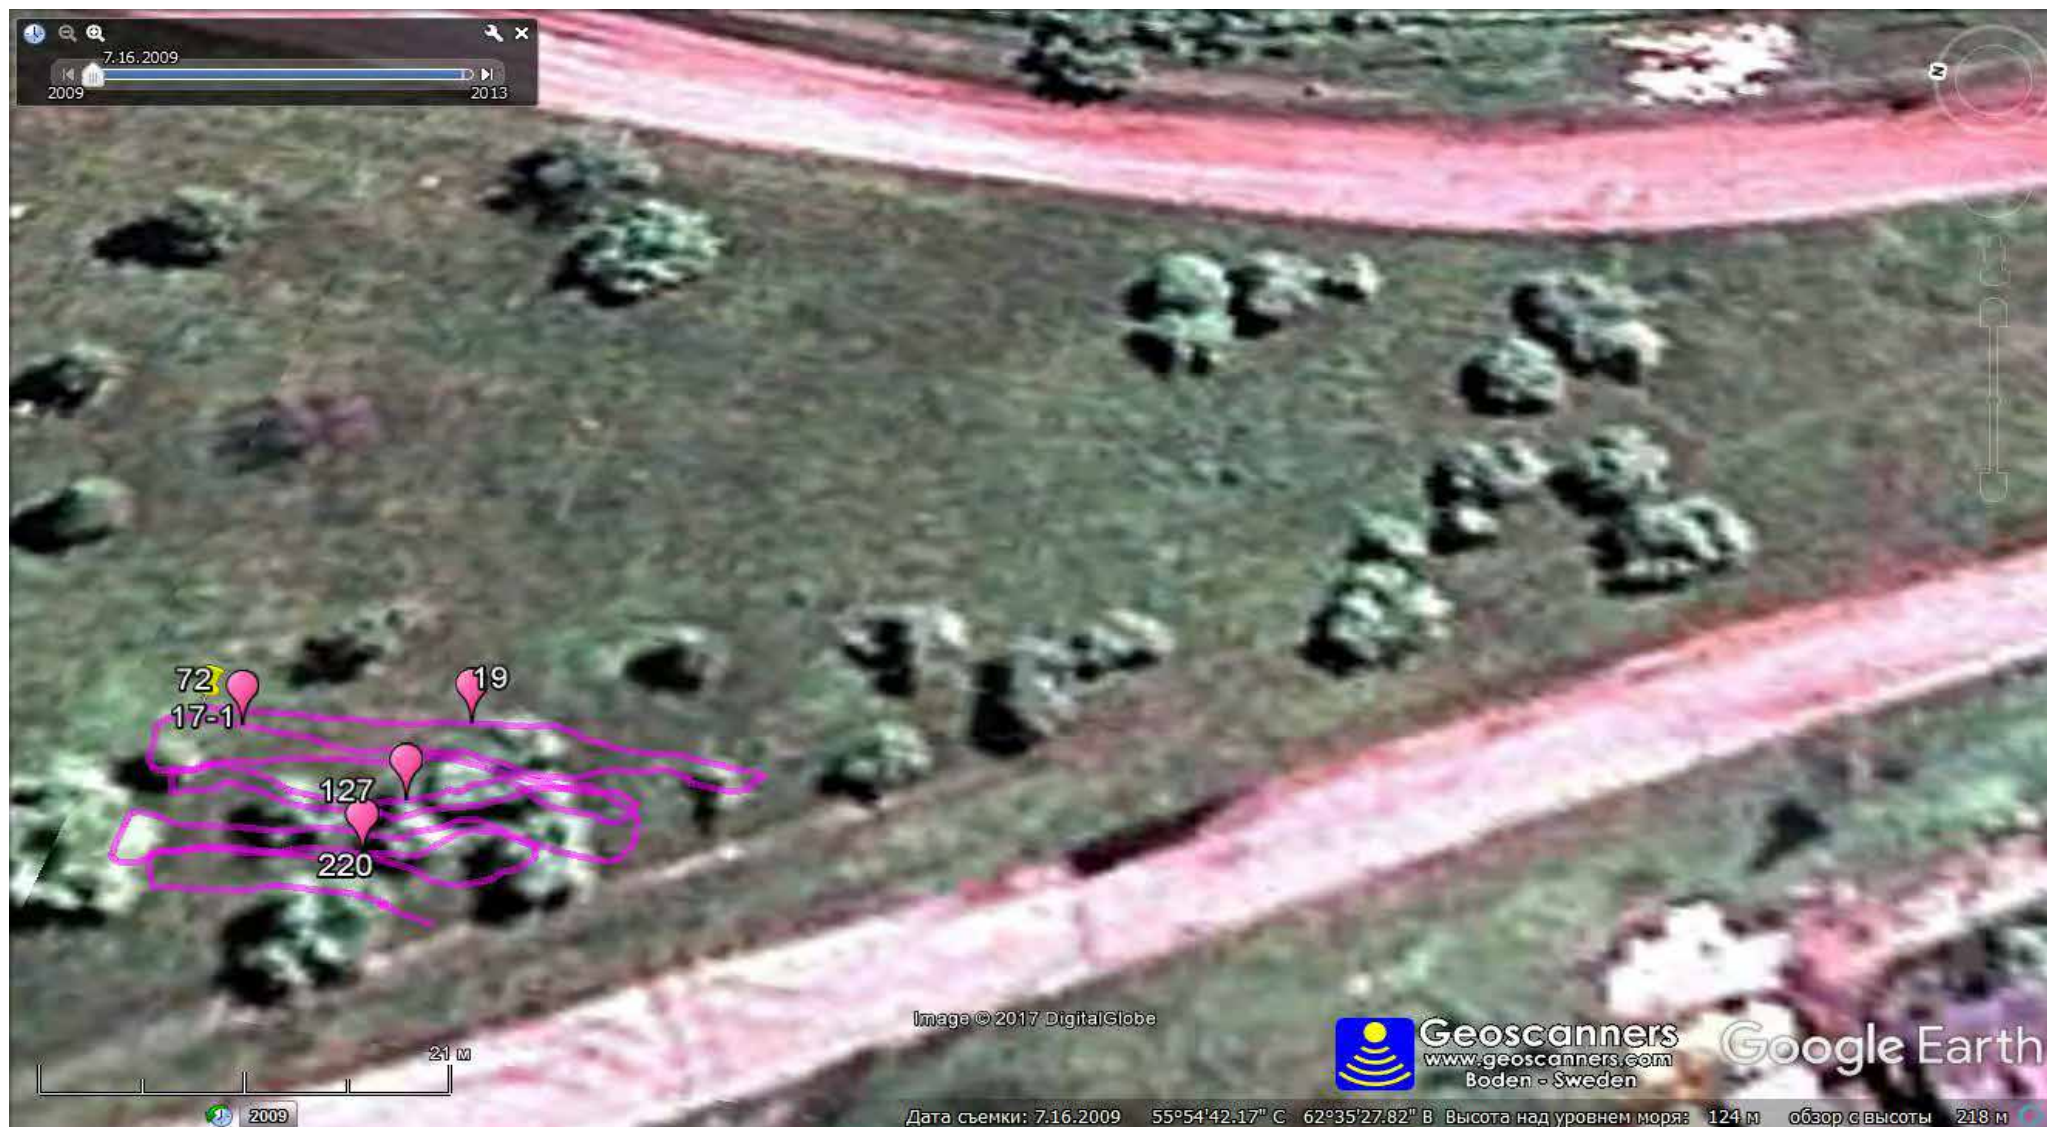
3.15 Профиль 17. На радарограмме около отметок 6м, 118м, 169м, 209м дистанции существуют неоднородности которые могут быть как захоронением так и иными останками зданий или вещей, возможно кирпич. Точки по дистанции 19м,127м,220м расположены в ряд, строго по направлению Восток-Запад. Возможно это говорит о наличии в грунте старой стены или захоронений расположенных в ряд.

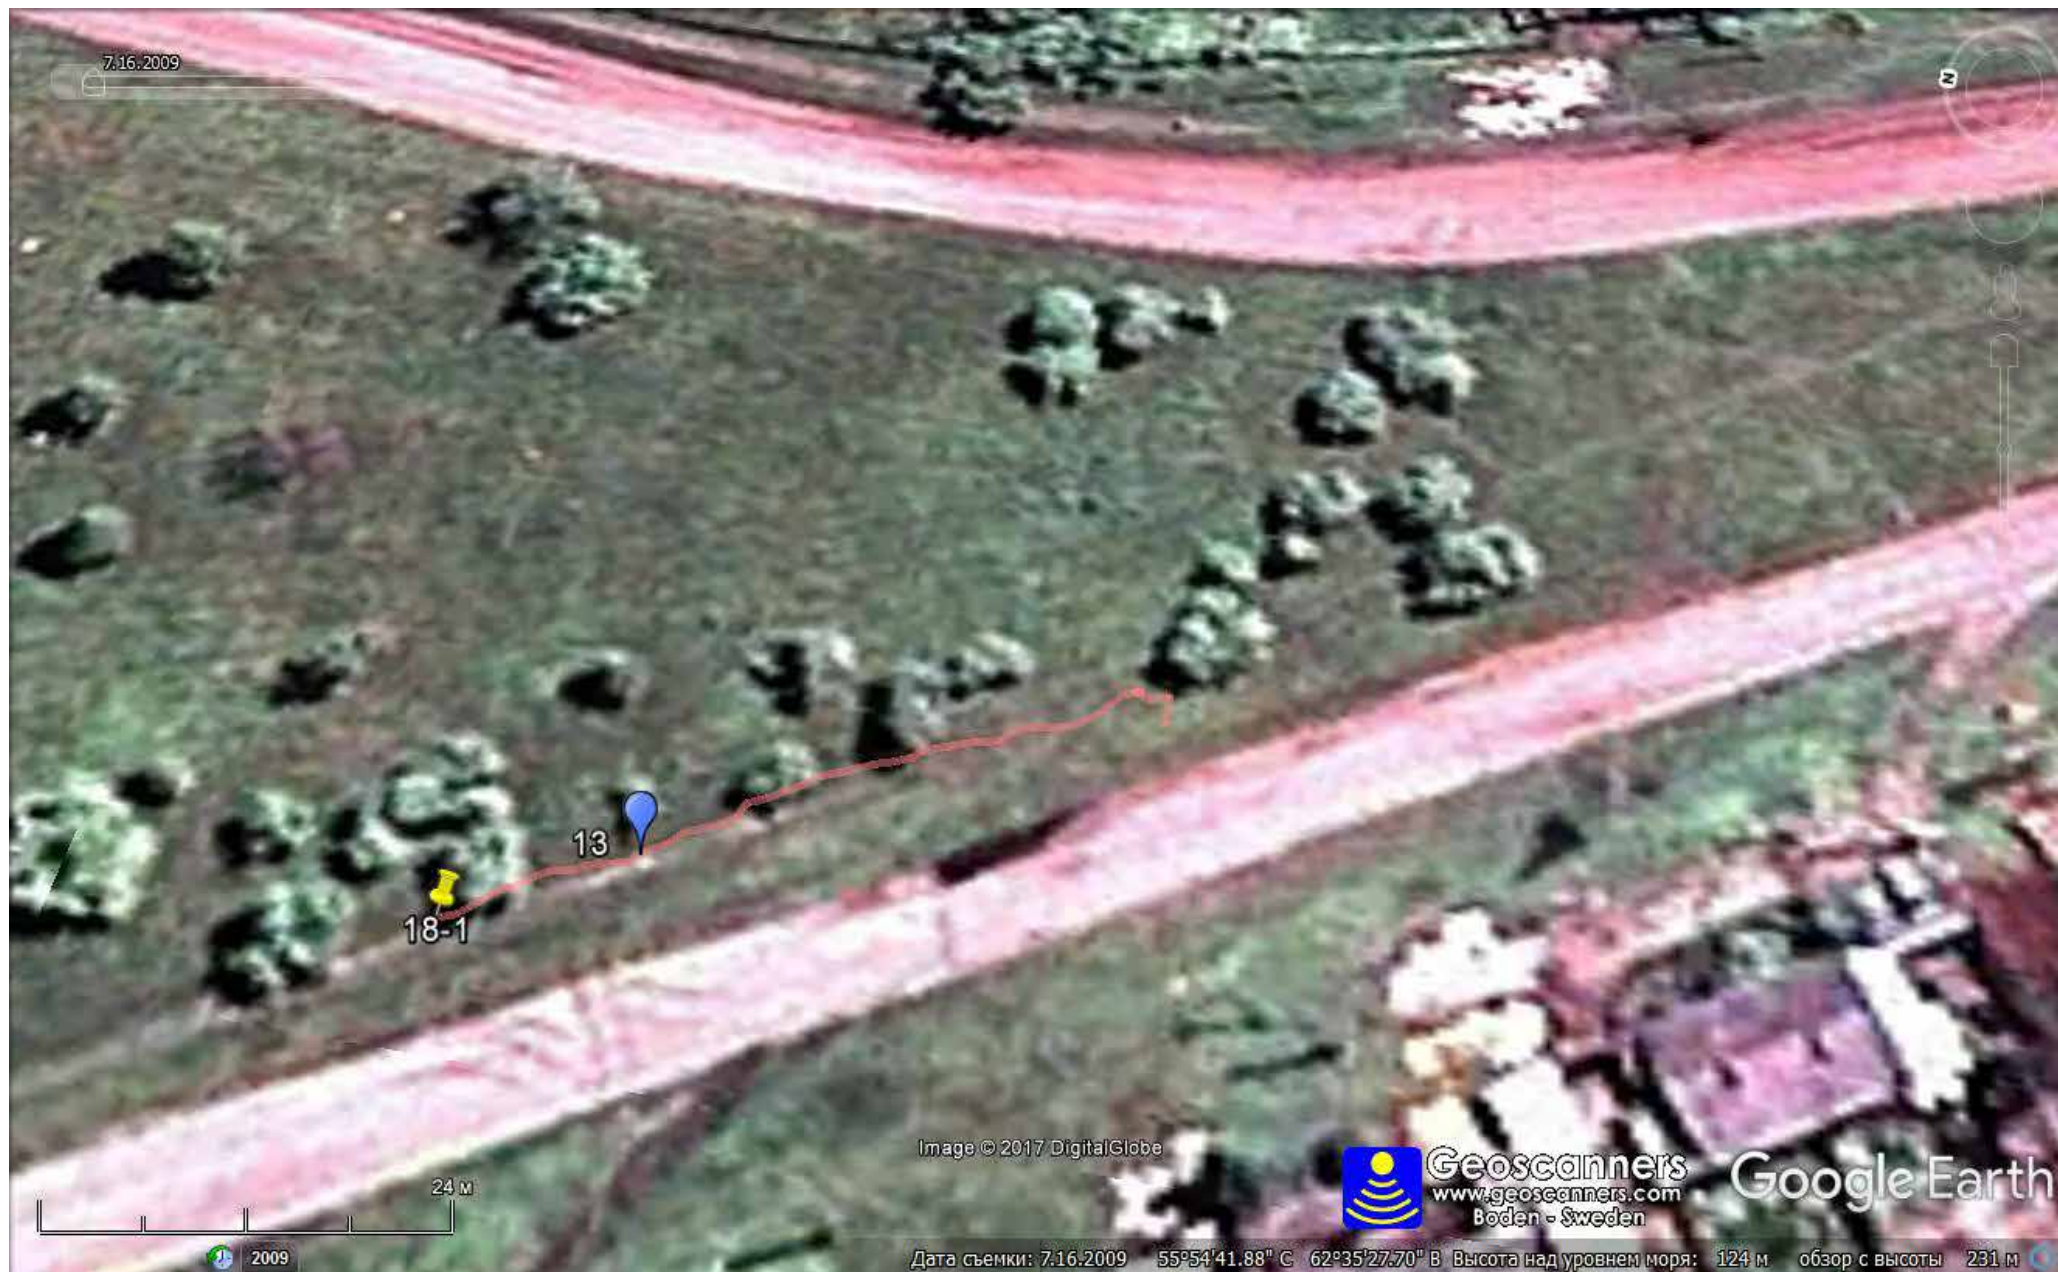
3.16 Профиль 18. На отметке 13м дистанции Небольшой предмет , возможно пустота.

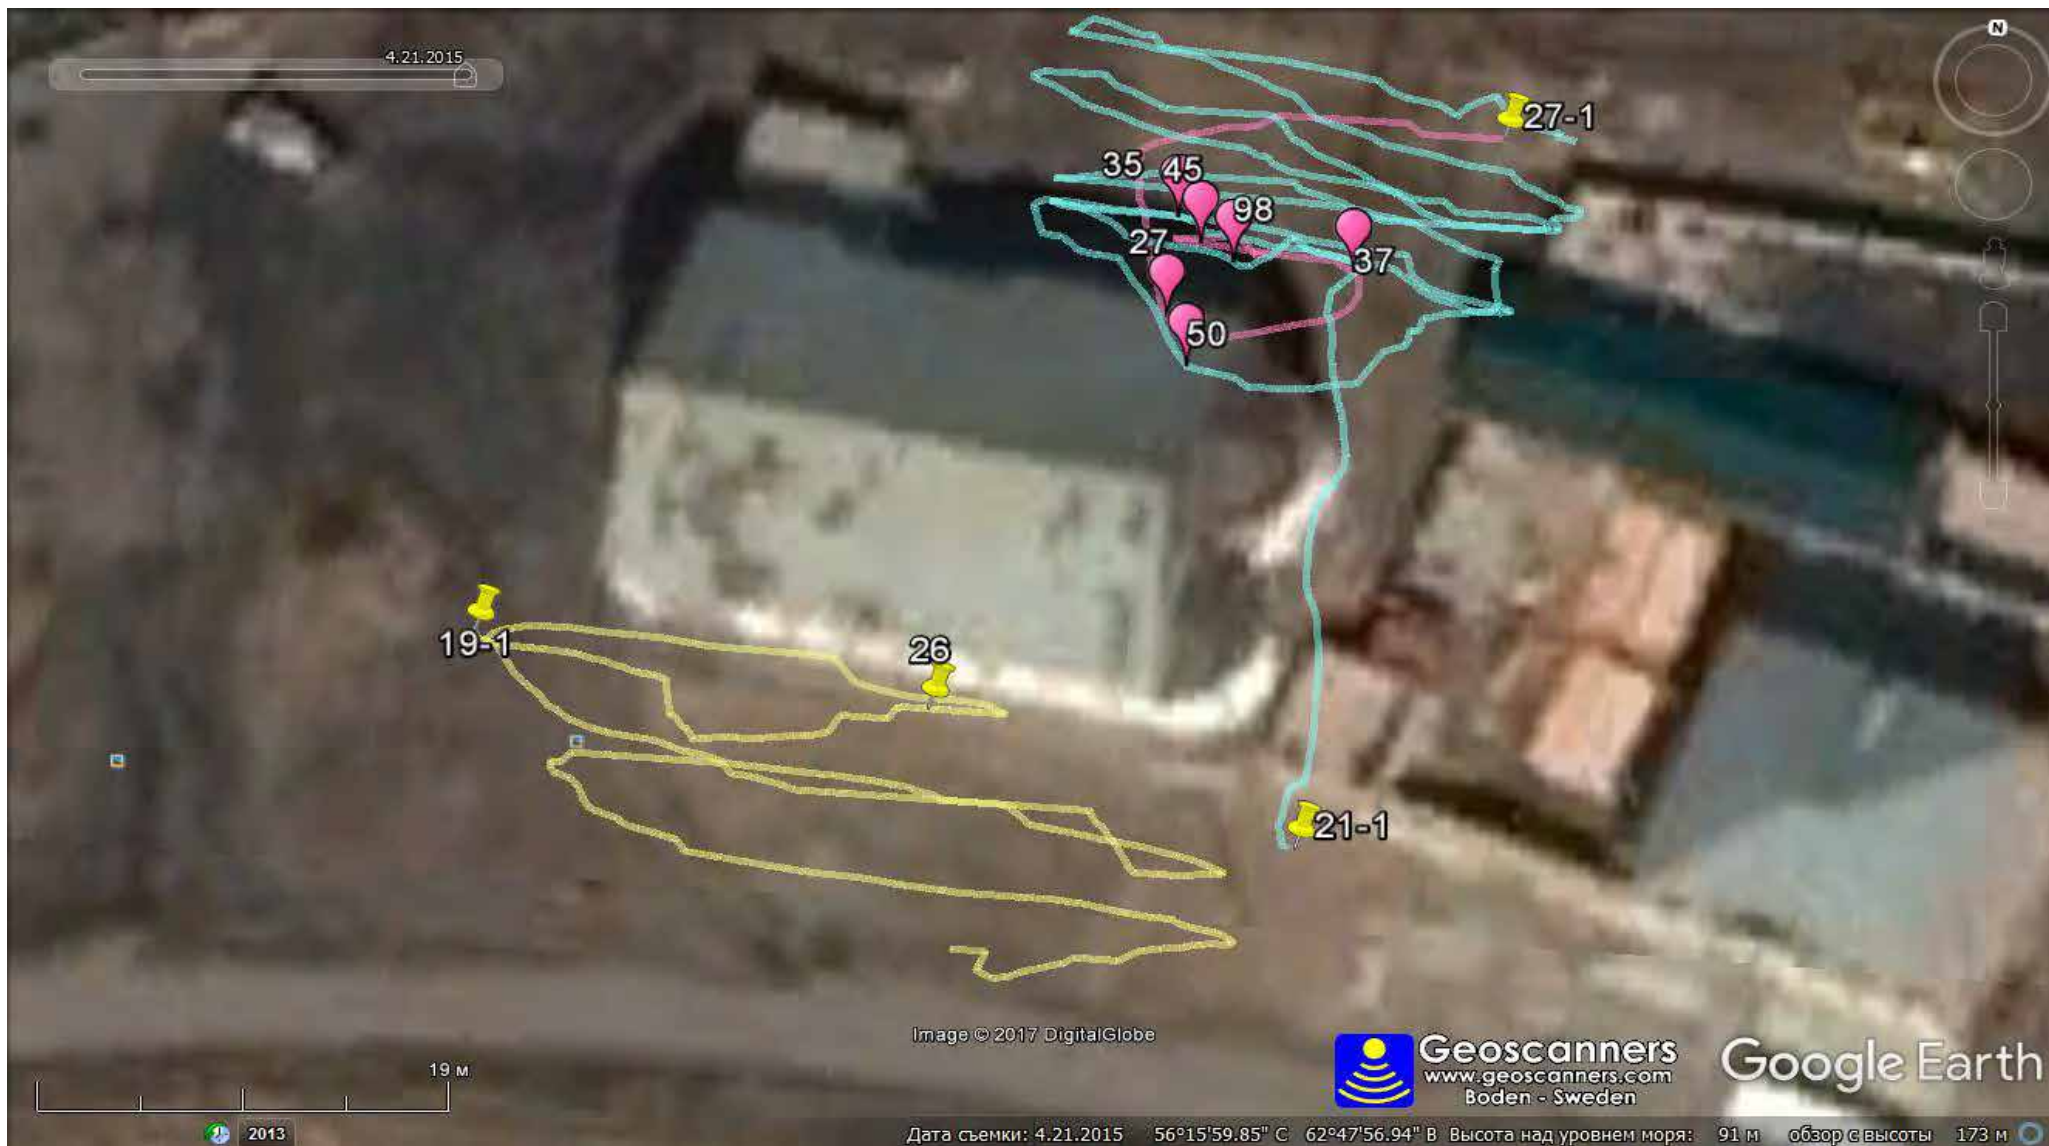
4.1 План положения профилей, профили и фото отснятые в с. Верхний Яр. Вблизи зданий и между зданиями GPS координаты определены местами некорректно, по этой причине треки нанесены с пресечениями.

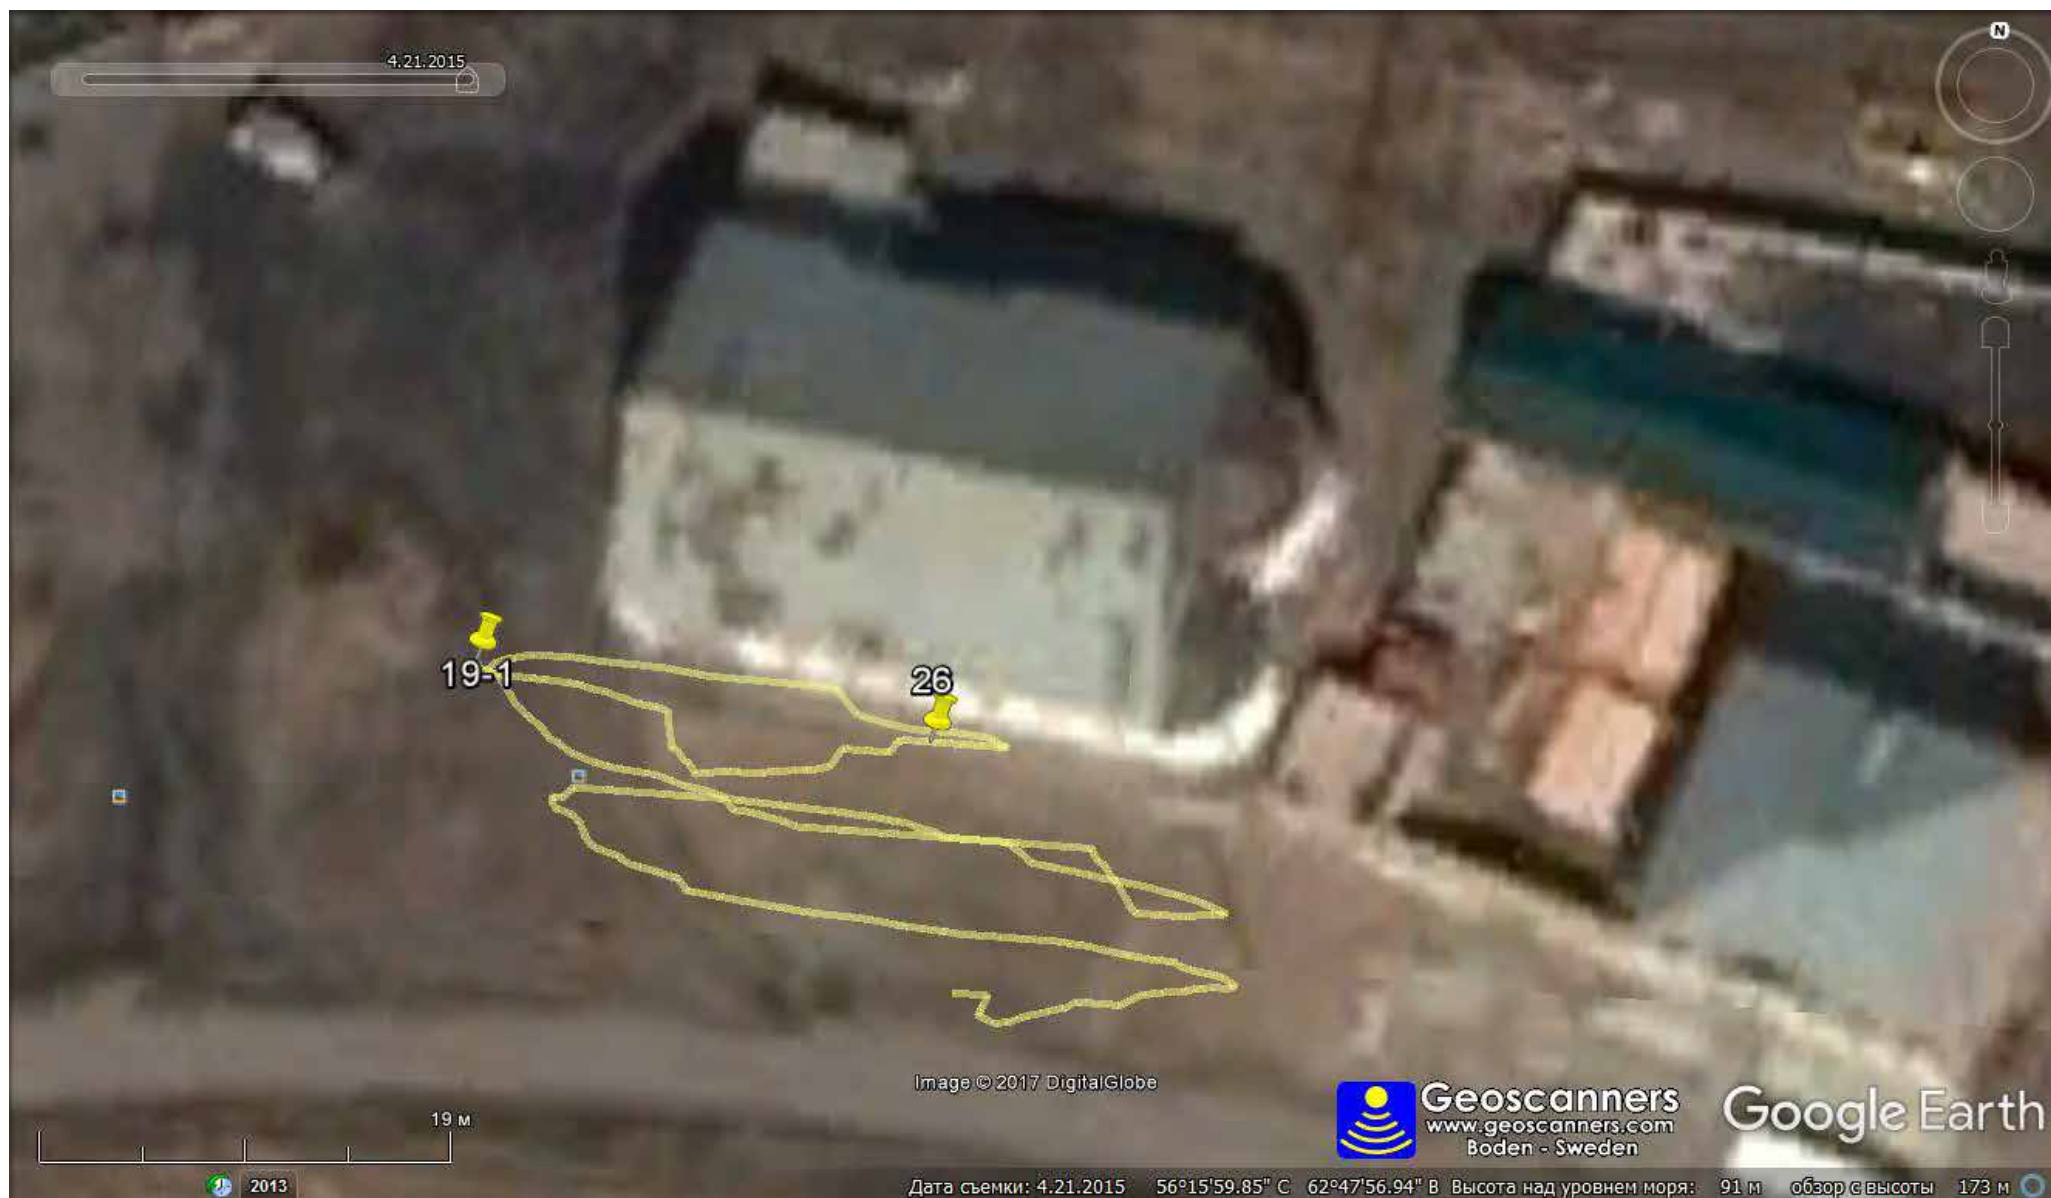
4.2 Профиль 19. На радарограмме около отметки 26м дистанции существуют неоднородность которая может быть как захоронением так и иными останками зданий или вещей, возможно кирпич.

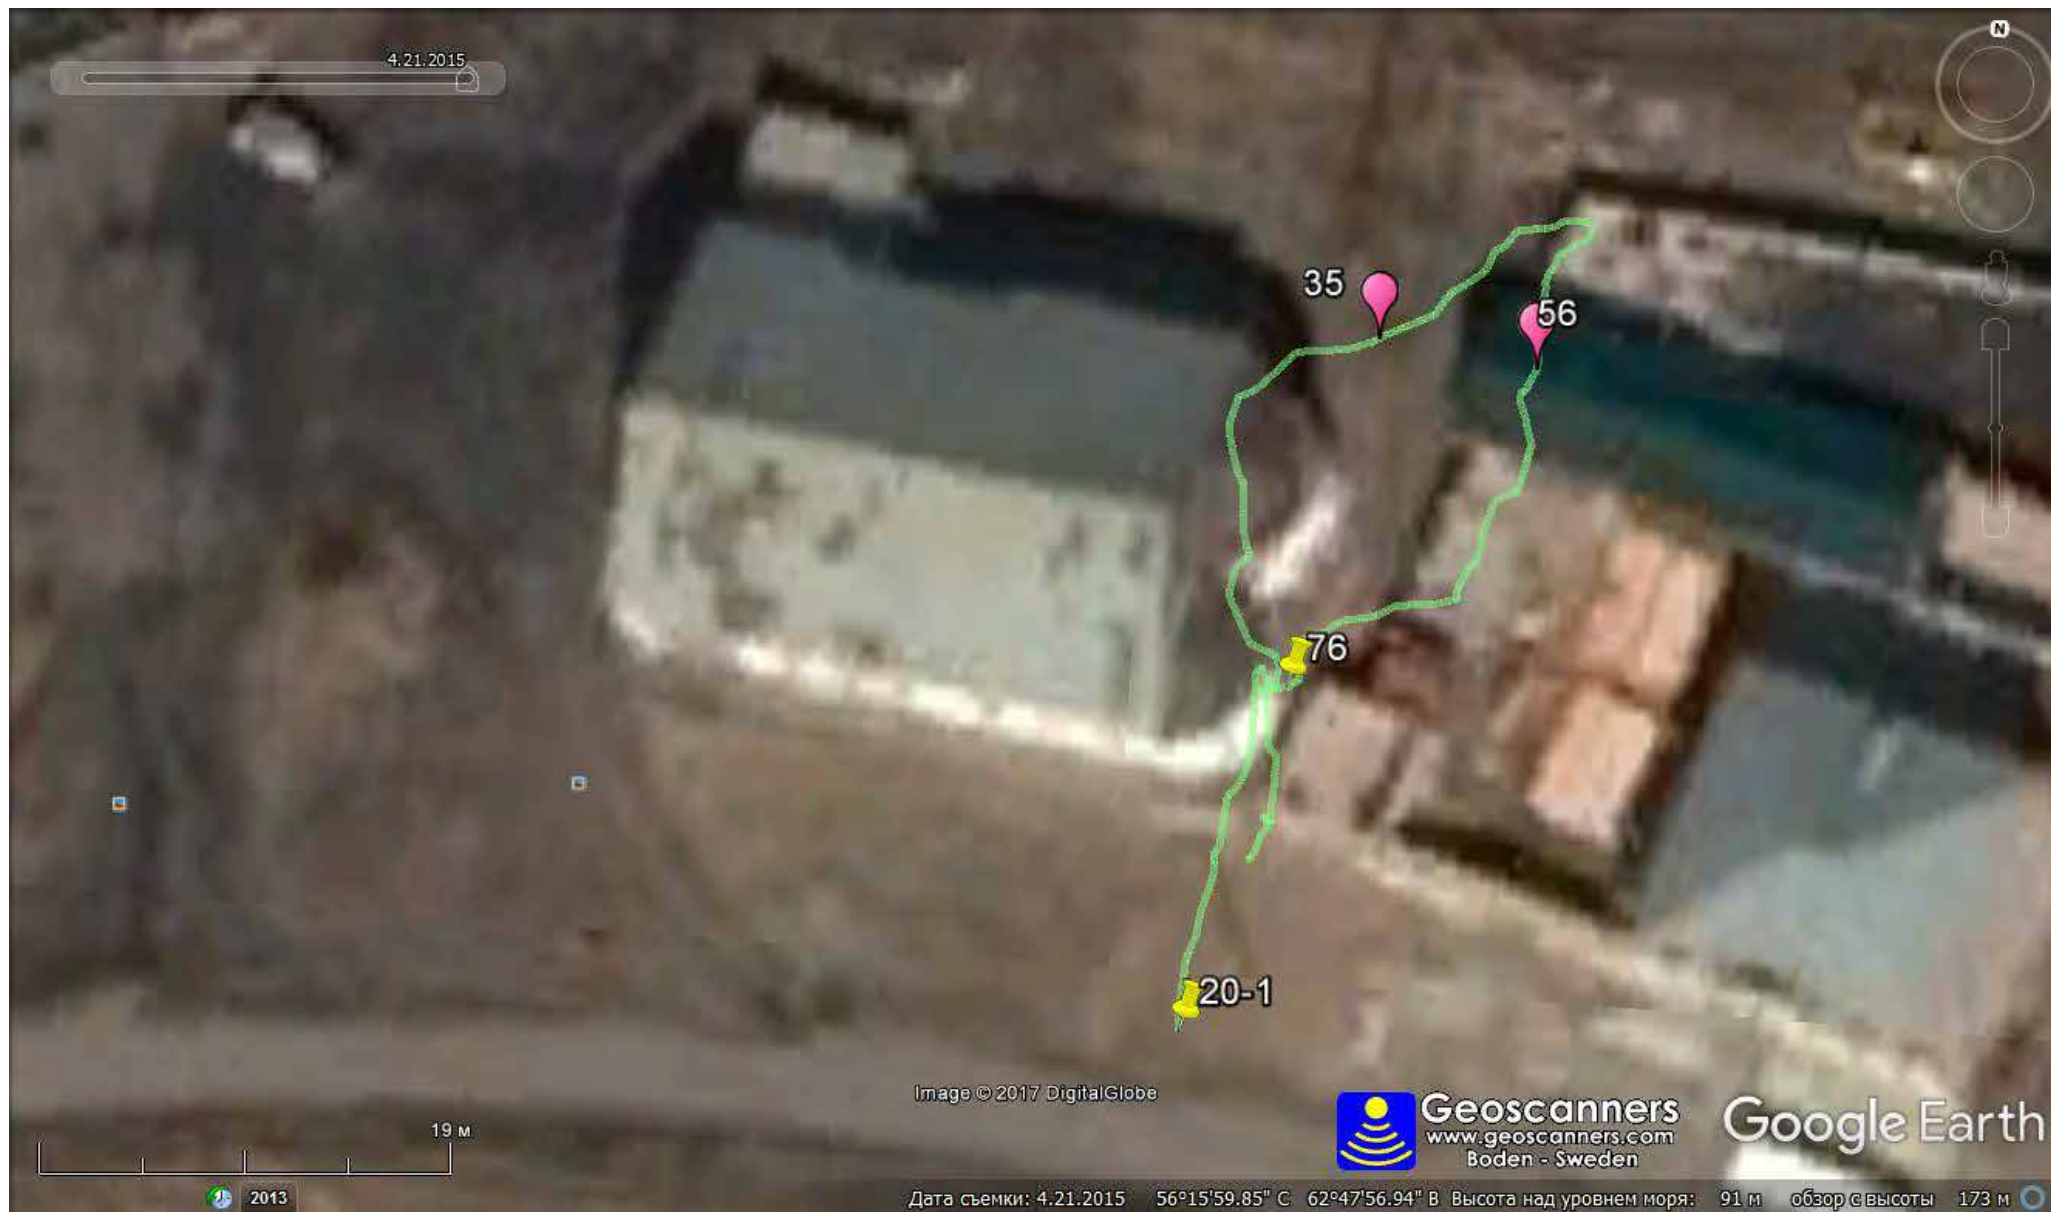
4.3 Профиль 20. На радарограмме около отметок 35м, 56м, 76м дистанции существуют неоднородности которые могут быть как захоронением так и иными останками зданий или вещей, возможно кирпич.

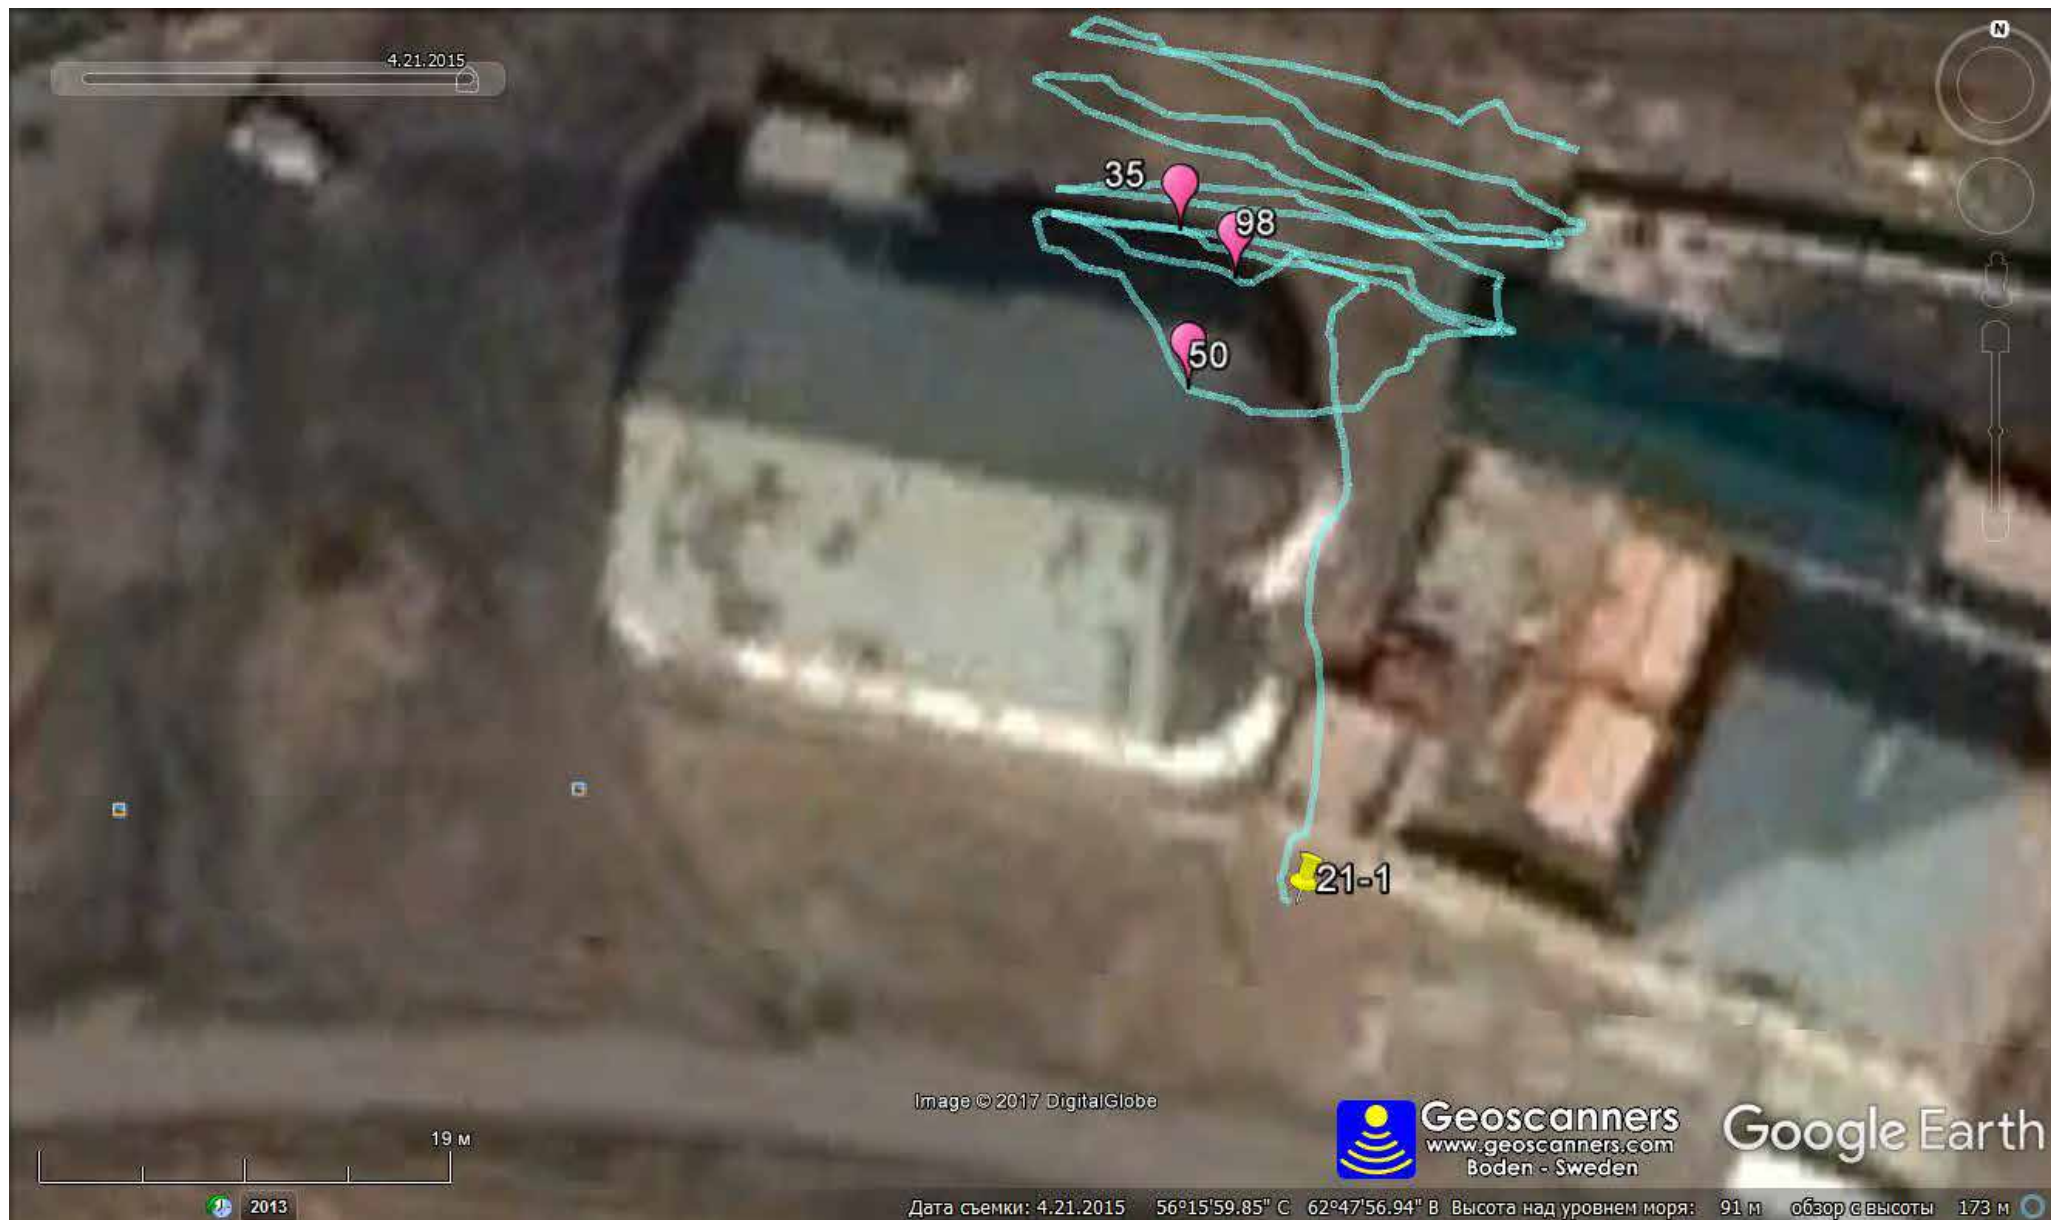
4.4 Профиль 21. На радарограмме около отметок 35м, 50м, 98м дистанции существуют неоднородности которые могут быть как захоронением так и иными останками зданий или вещей, возможно кирпич.
