**ИП МОИСЕЕНКО Н.В.**

## **Отчет о проведенном георадарном исследовании.**

**Исследование на территории прилегающей к существующим или разрушенным храмам на предмет поиска захоронений в г.Катайск, с.Верхняя Теча, с.Верхний Яр.**

**Заказчик: Шадринская Епархия Русской Православной Церкви (Московский Патриархат.)**

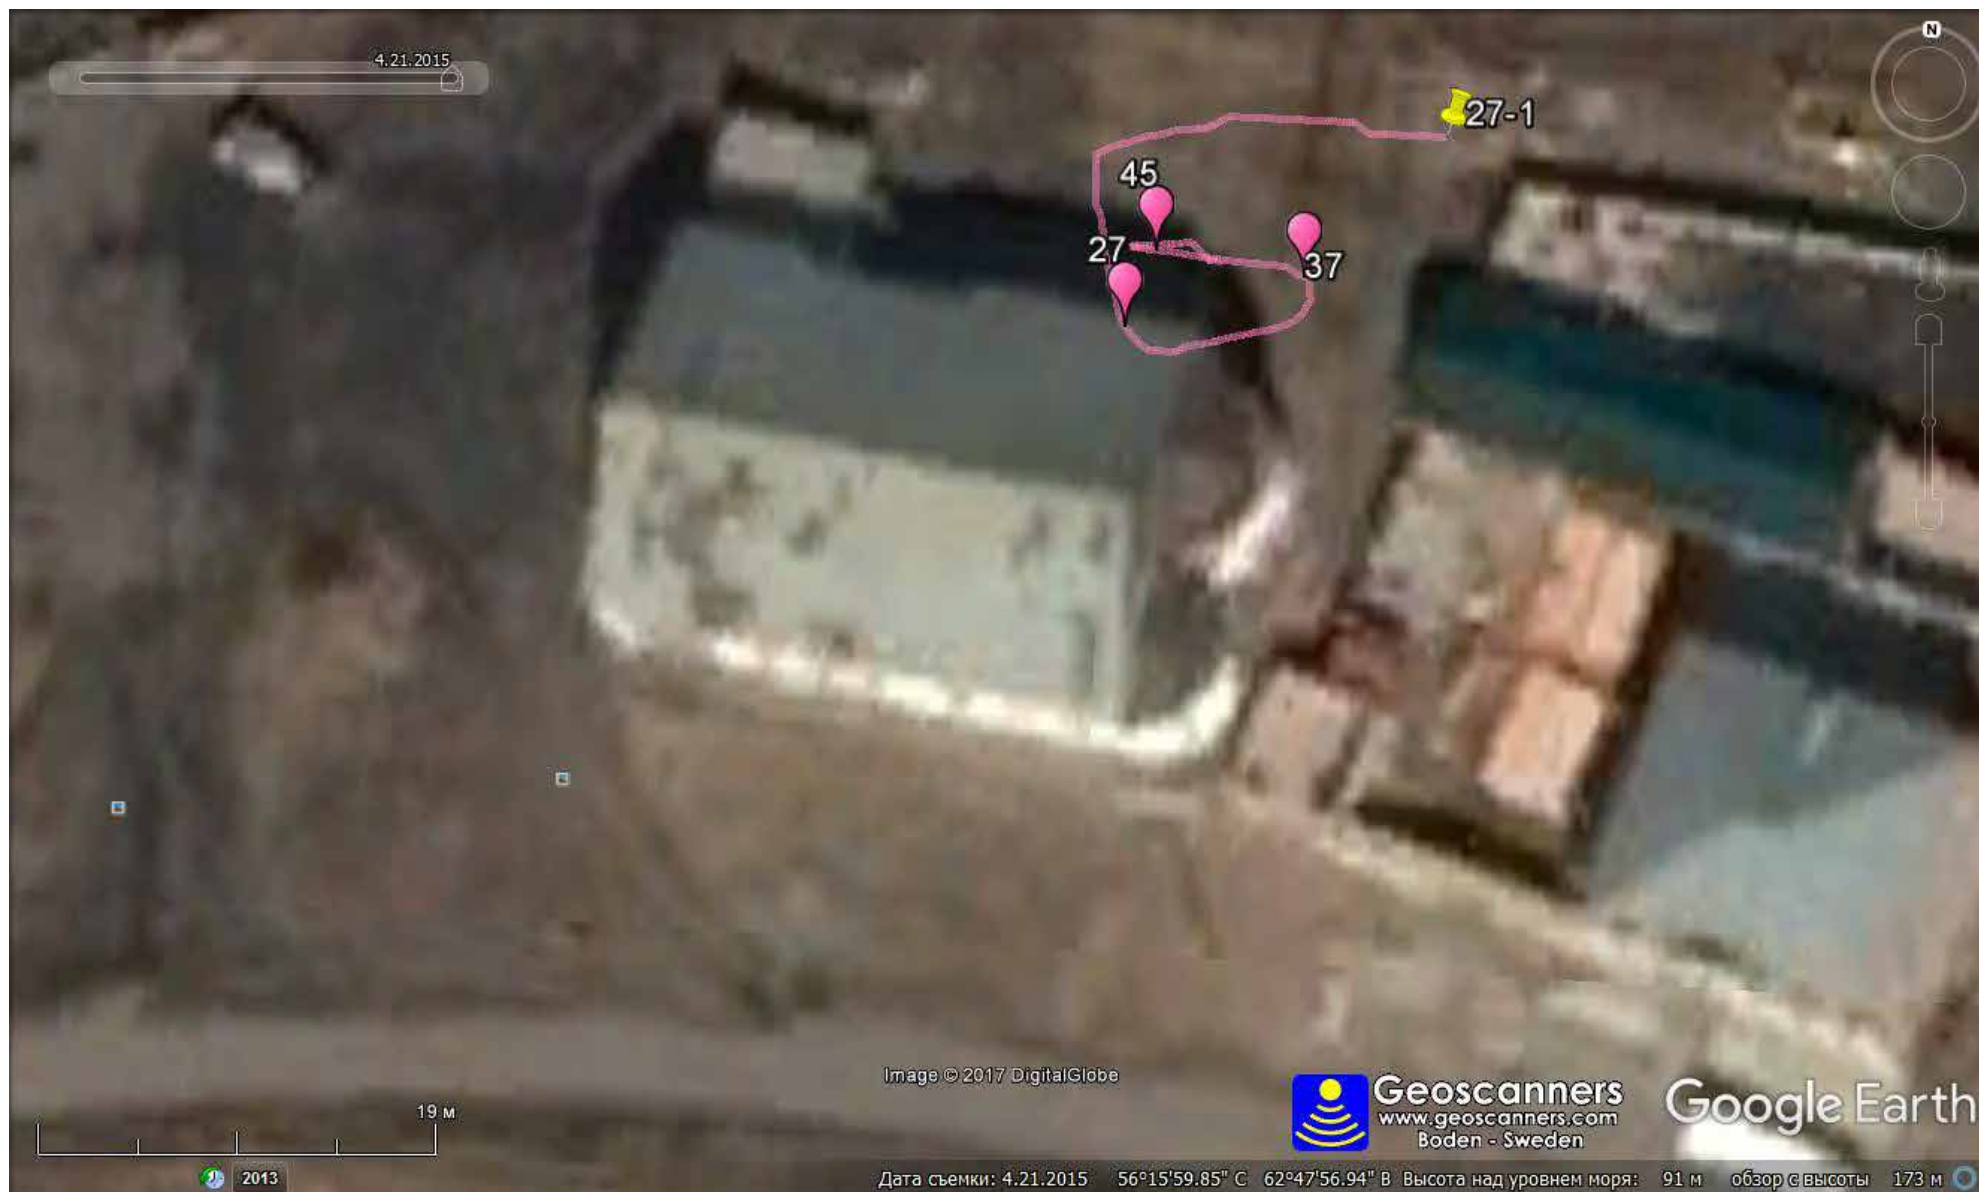
4.6 Профиль 27. На радарограмме около отметок 27м, 37м, 45м дистанции существуют неоднородности которые могут быть как захоронением так и иными останками зданий или вещей, возможно кирпич. Особый интерес вызывает неоднородность на отметке 45м (возле металлических турников).

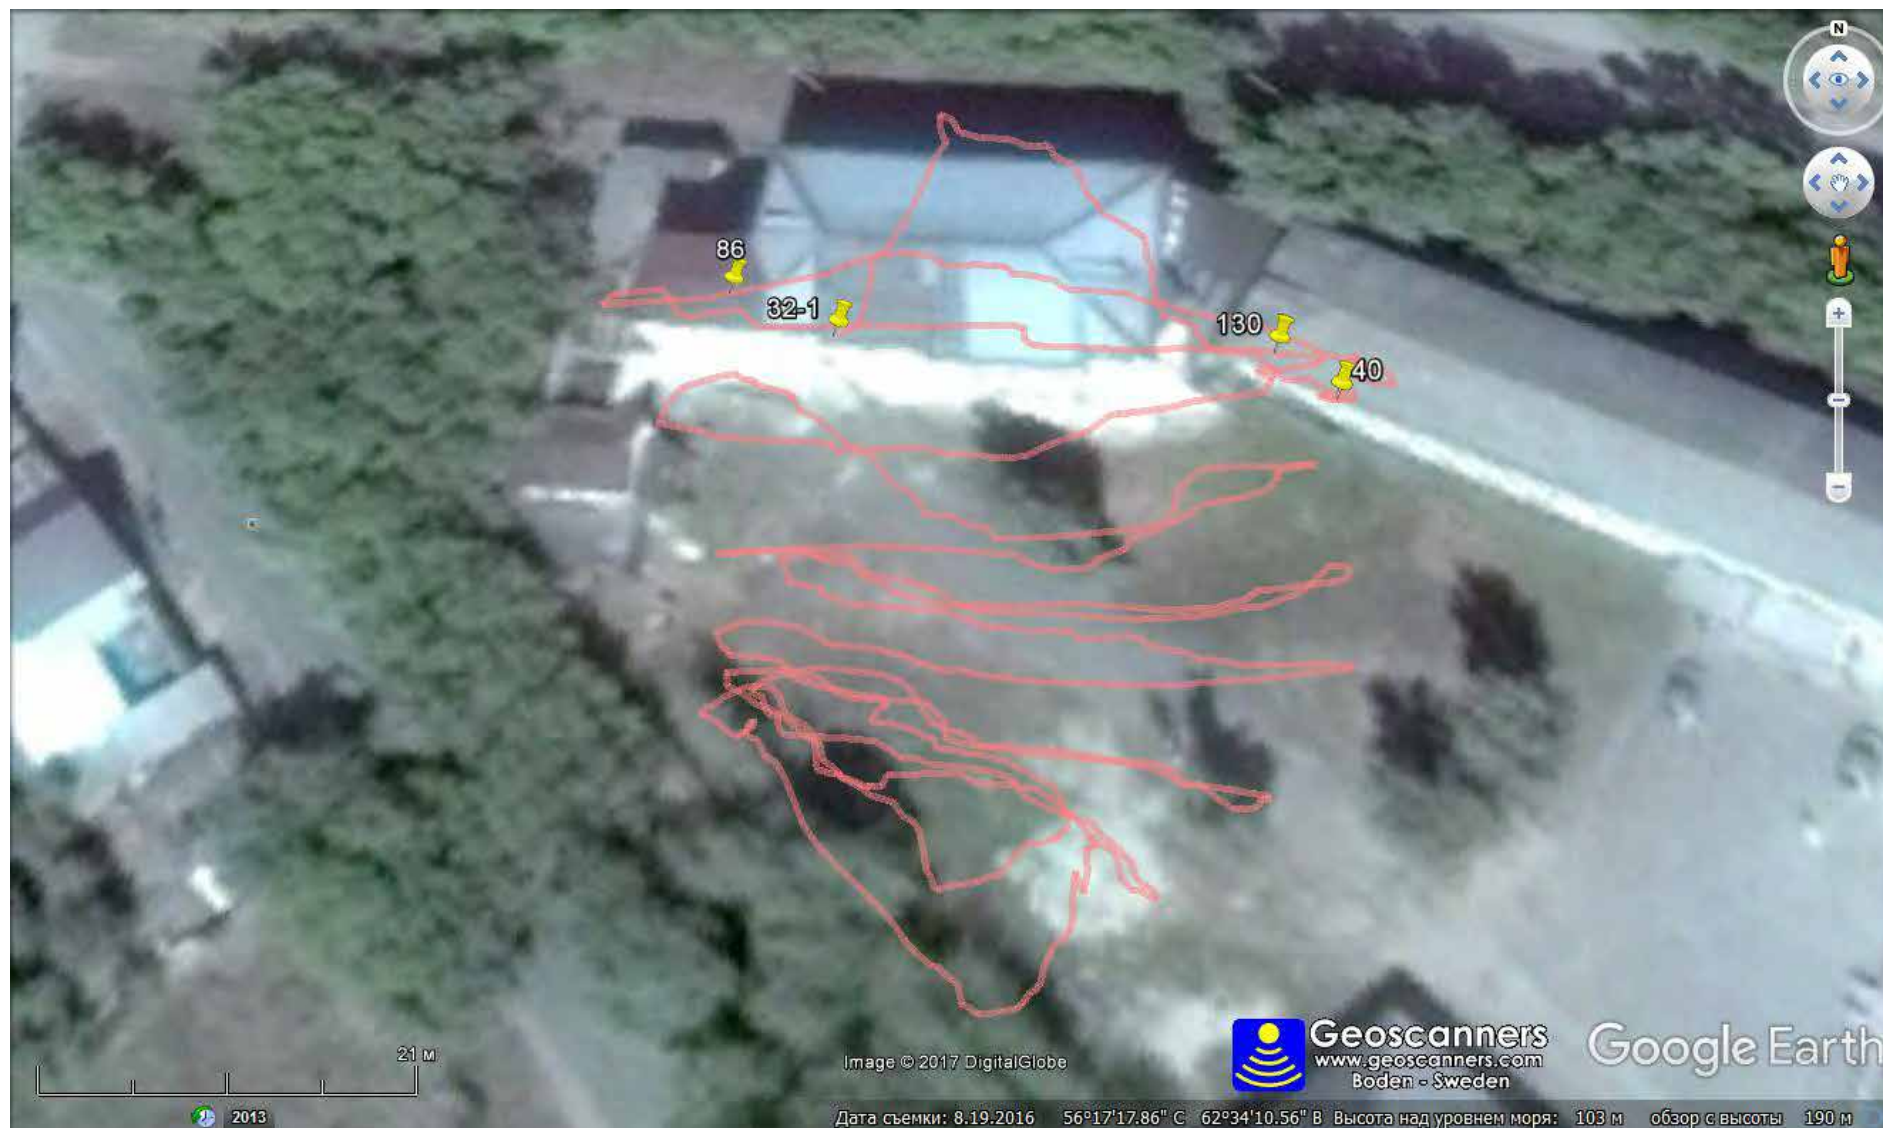
5.5 Профиль 32. На радарограмме около отметок 40м, 86м, 130м дистанции существуют неоднородности которые могут быть как захоронением так и иными останками зданий или вещей, возможно кирпич. Особый интерес вызывает неоднородность на отметке 40м и 130м (под металлической лестницей у стены), так же это может быть фундамент лестницы. Синим маркером указаны места разворотов радара.

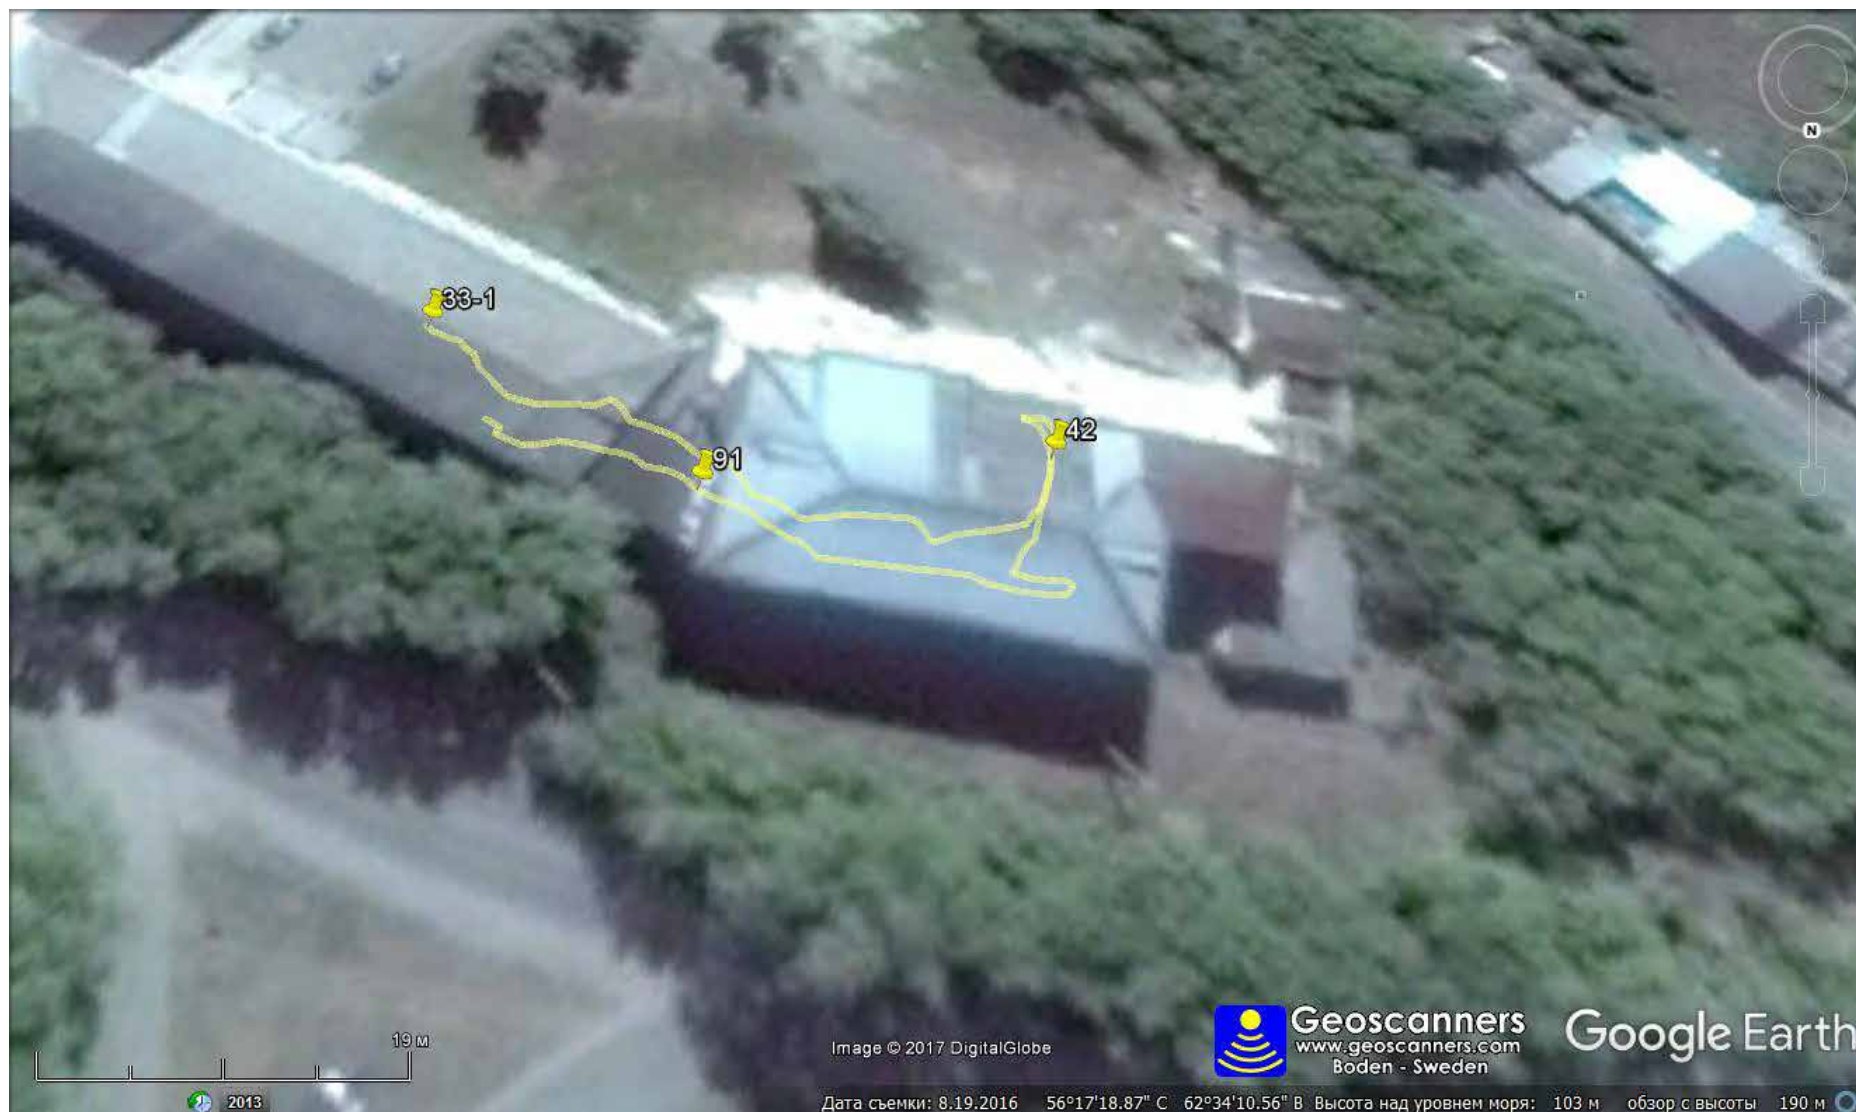
5.6 Профиль 33. На радарограмме около отметок 42м, 91м, дистанции существуют неоднородности которые могут быть как захоронением так и иными останками зданий или вещей, возможно кирпич. Профиль фактически отснят по двум сторонам тротуара вдоль здания, погрешность координат GPS связана с близким расположением прибора к стене здания. Синим маркером указаны места разворотов радара.

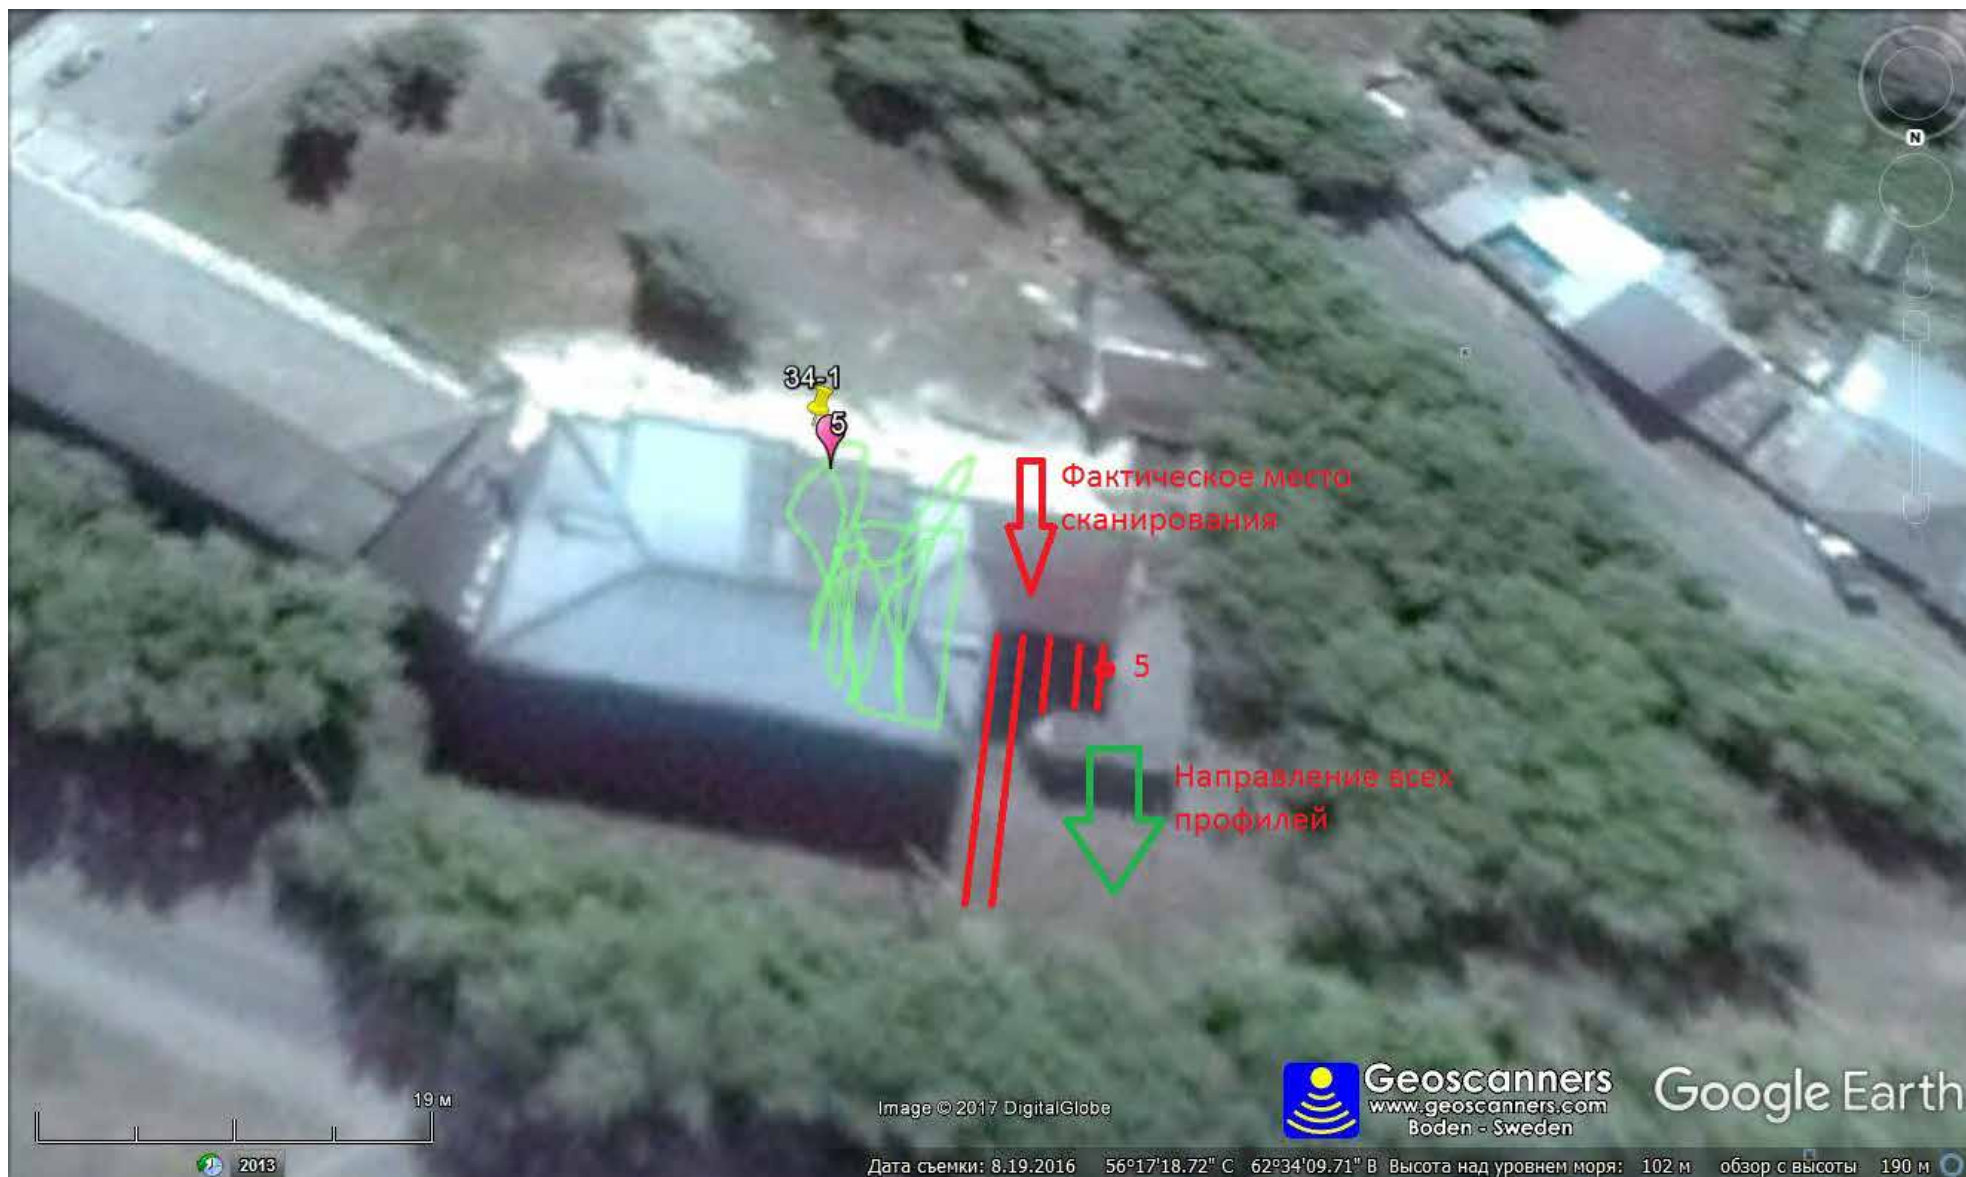
5.5 Профиль 34. На радарограмме около отметок 5м дистанции существуют неоднородности которые могут быть как захоронением так и иными останками зданий или вещей, возможно кирпич. Синим маркером указаны места начала параллельных проходов радара.

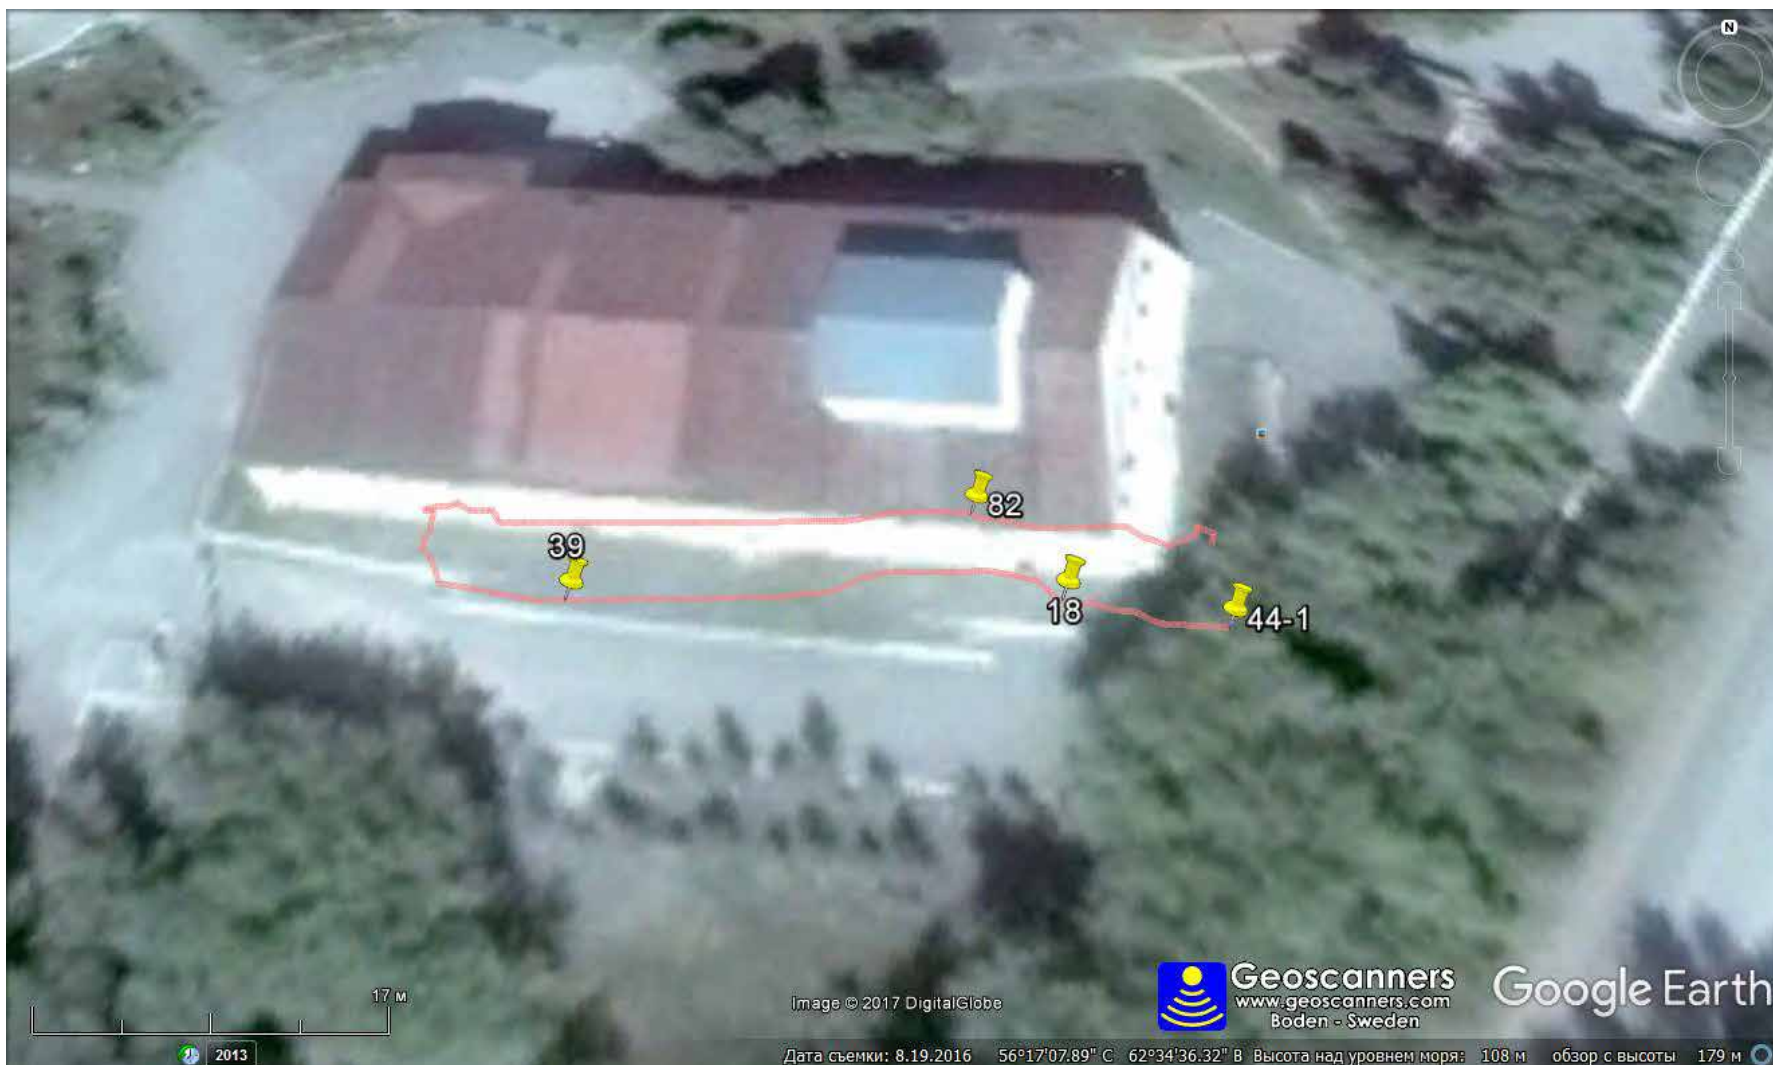
6.5 Профиль 44. На радарограмме около отметок 18м, 39м, 82м дистанции существуют неоднородности которые могут быть как захоронением так и иными останками зданий или вещей, возможно кирпич. Необходимо сравнить с планом коммуникаций. Отметки 82м и 18м находятся напротив входа в здание. Смещение профиля связано с некорректной привязкой здания на карте Гугл. Начало профиля, разворот и конец профиля находятся на крайних точках пандуса у здания.

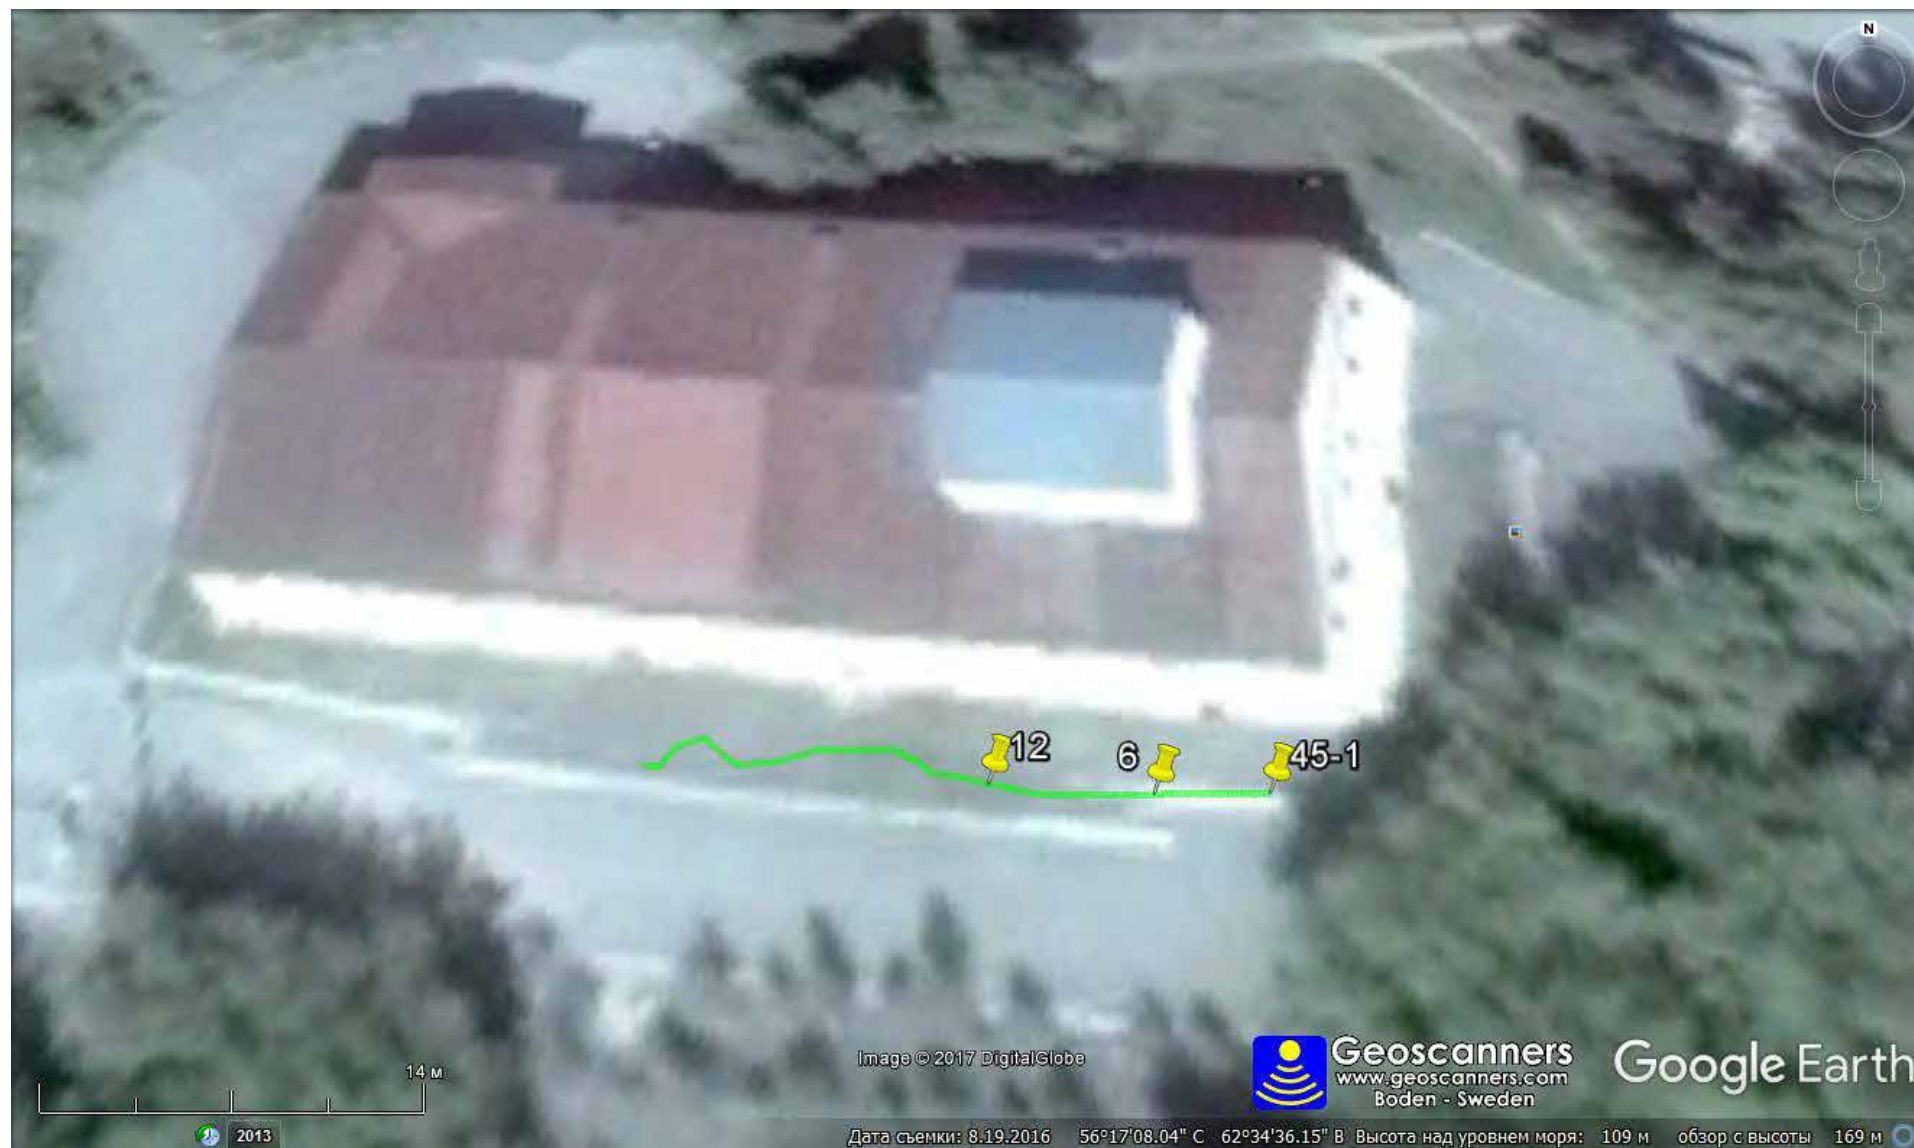
6.6 Профиль 45. На радарограмме около отметок 6м, 12м дистанции существуют неоднородности которые могут быть как захоронением так и иными останками зданий или вещей, возможно кирпич. Необходимо сравнить с планом коммуникаций. Отметка 12м находится напротив входа в здание. Смещение профиля связано с некорректной привязкой здания на карте Гугл.

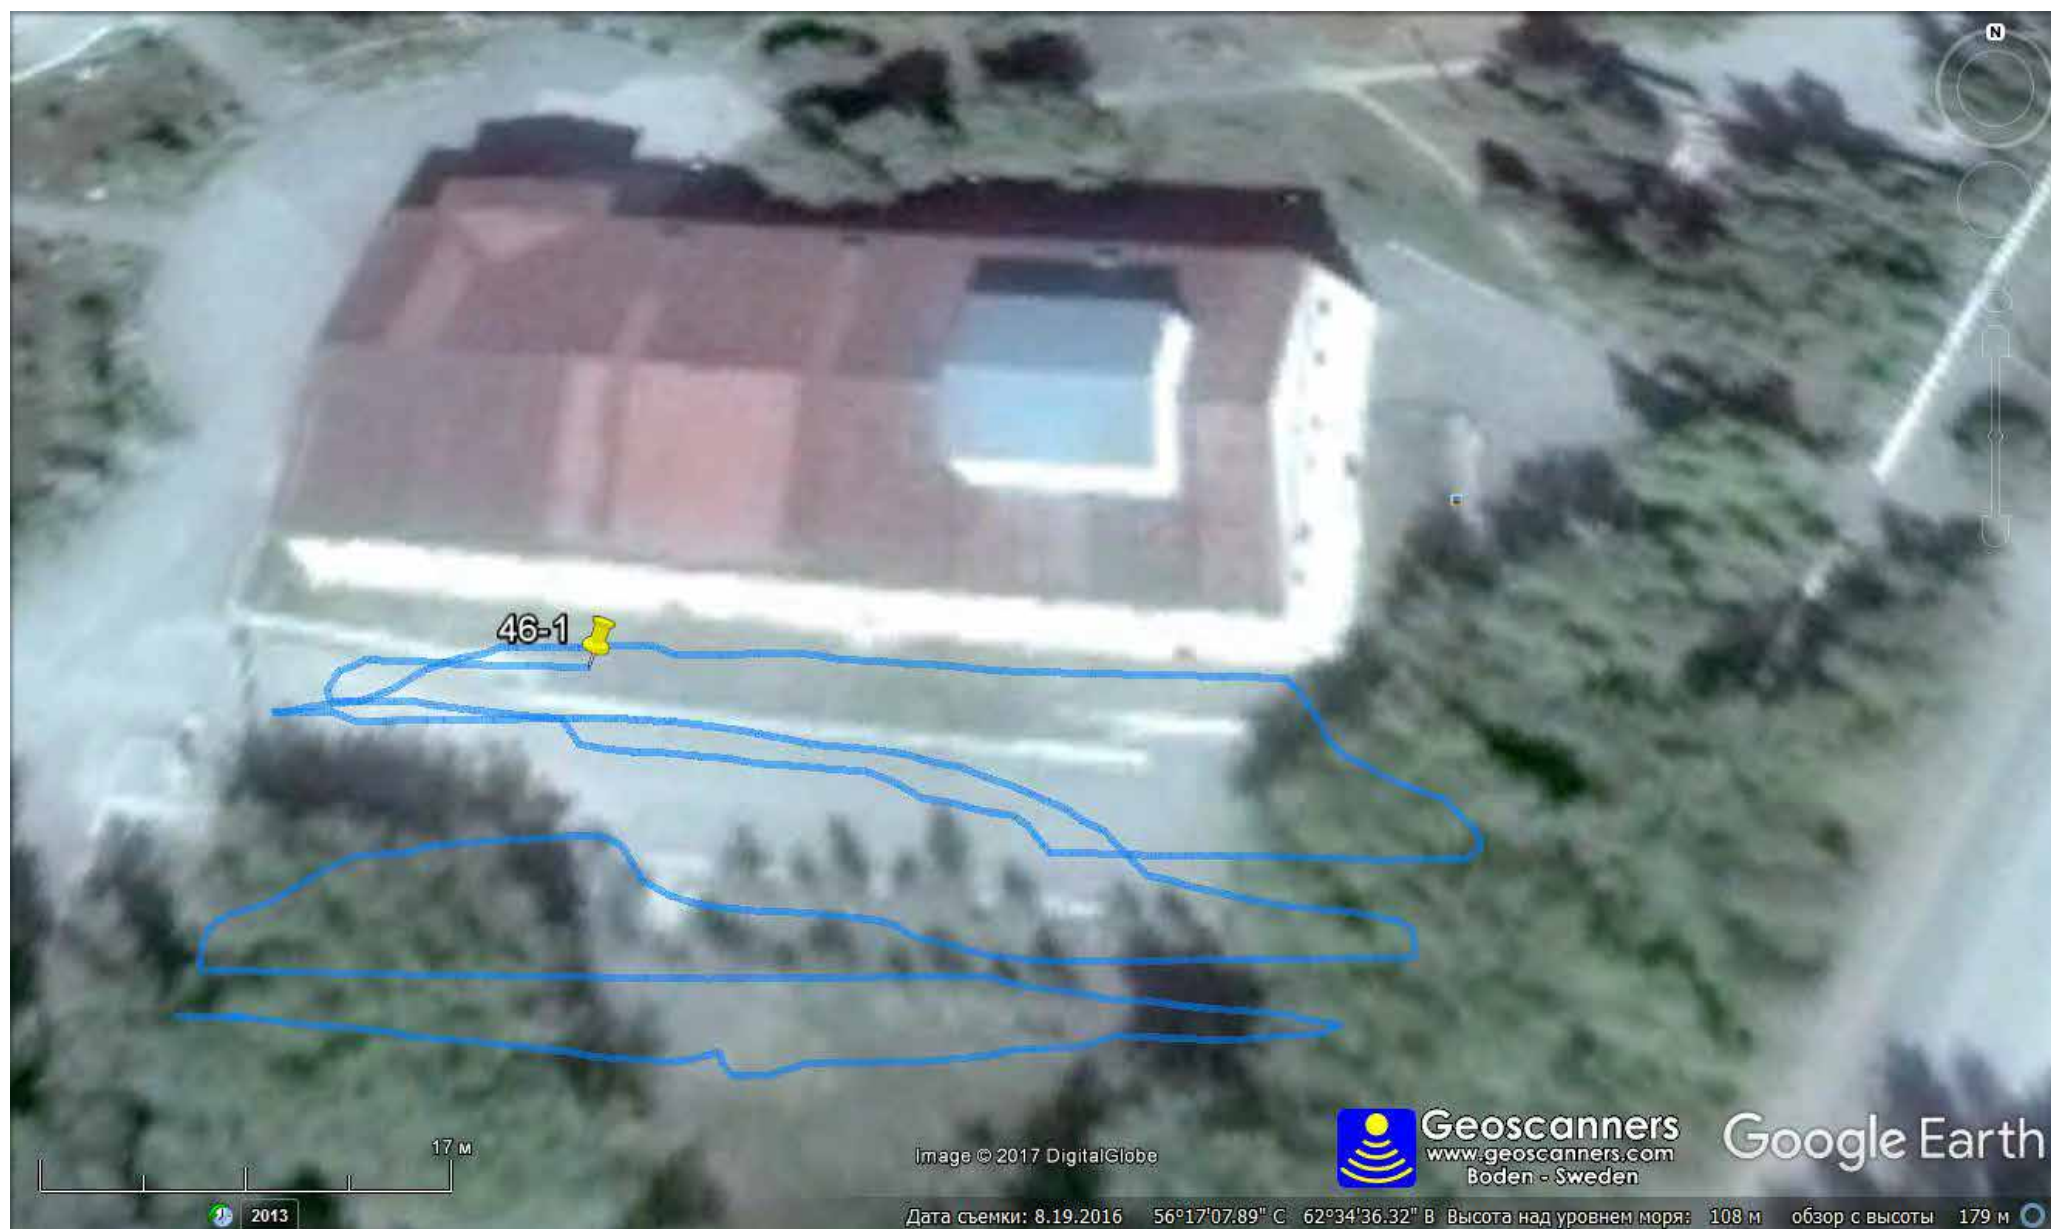
6.7 Профиль 46. Мест возможных захоронений не выявлено.

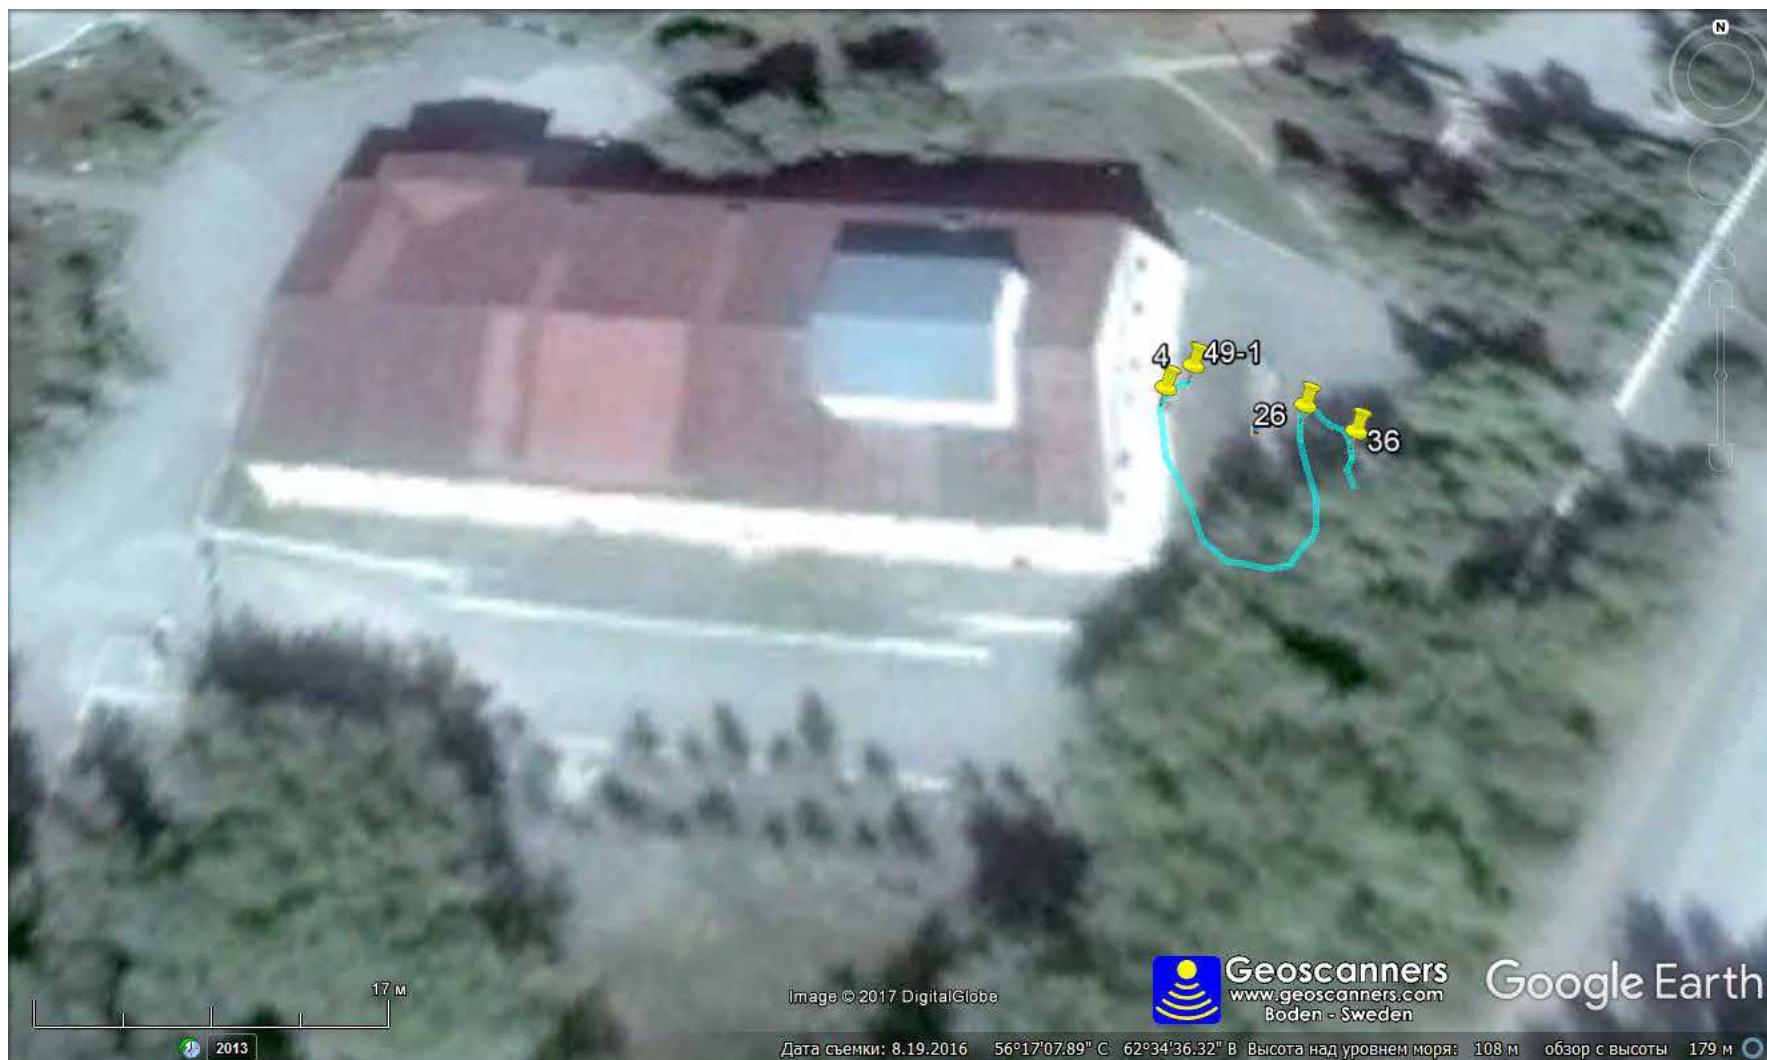
6.9 Профиль 49. На радарограмме около отметок 4м, 26м, 36м дистанции существуют неоднородности которые могут быть как захоронением так и иными останками зданий или вещей, возможно кирпич. Необходимо сравнить с планом коммуникаций пролегающих рядом. Смещение профиля связано с некорректной привязкой здания на карте Гугл.

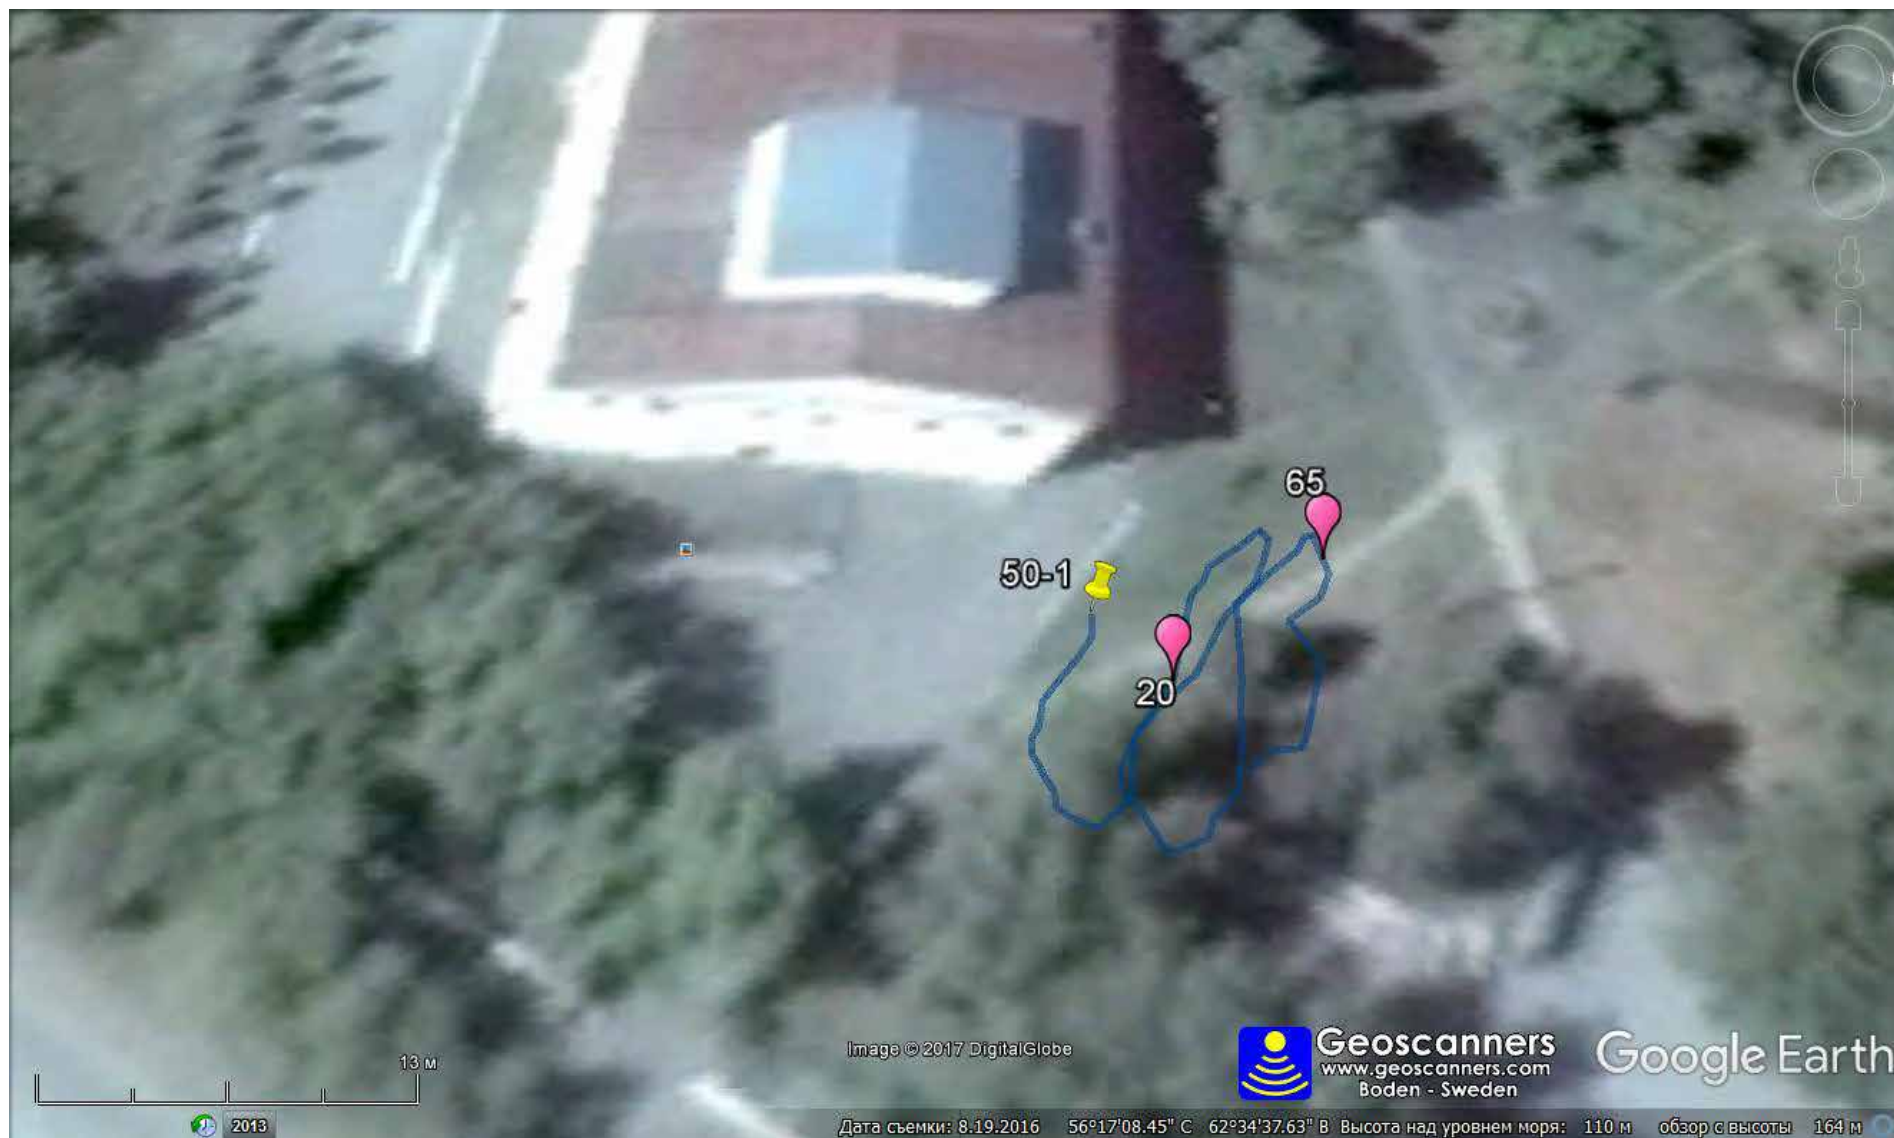
6.10 Профиль 50. На радарограмме около отметок 20м, 65м дистанции существуют неоднородности которые могут быть как захоронением так и иными останками зданий или вещей, возможно кирпич в отсыпке тропинок. Необходимо сравнить с планом коммуникаций пролегающих рядом. Смещение профиля связано с некорректной привязкой здания на карте Гугл.
